# 東日本大震災(3.11) 被害状況(概要)

高エネルギー加速器研究機構

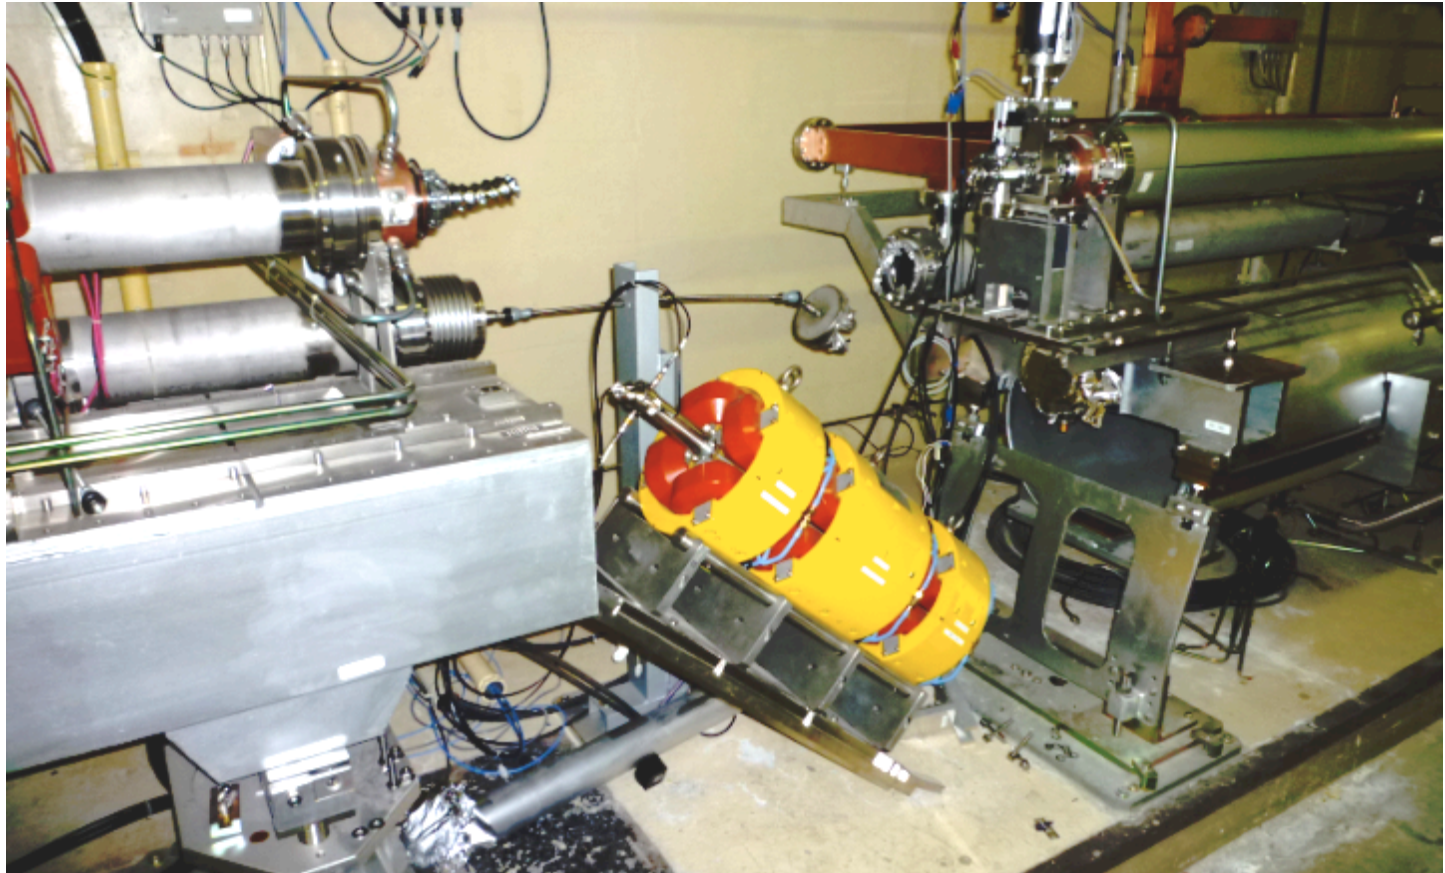
# 四重極電磁石の落下

- ❖ 入射器の架台は主に柔構造で作られており、これまでの地震に耐えてきた。今回の地震には耐えられず、上は左の剛構造部と右の柔構造部に跨がって置かれていた電磁石が落下した。また、右の架台のバネ部も曲がってしまっている。

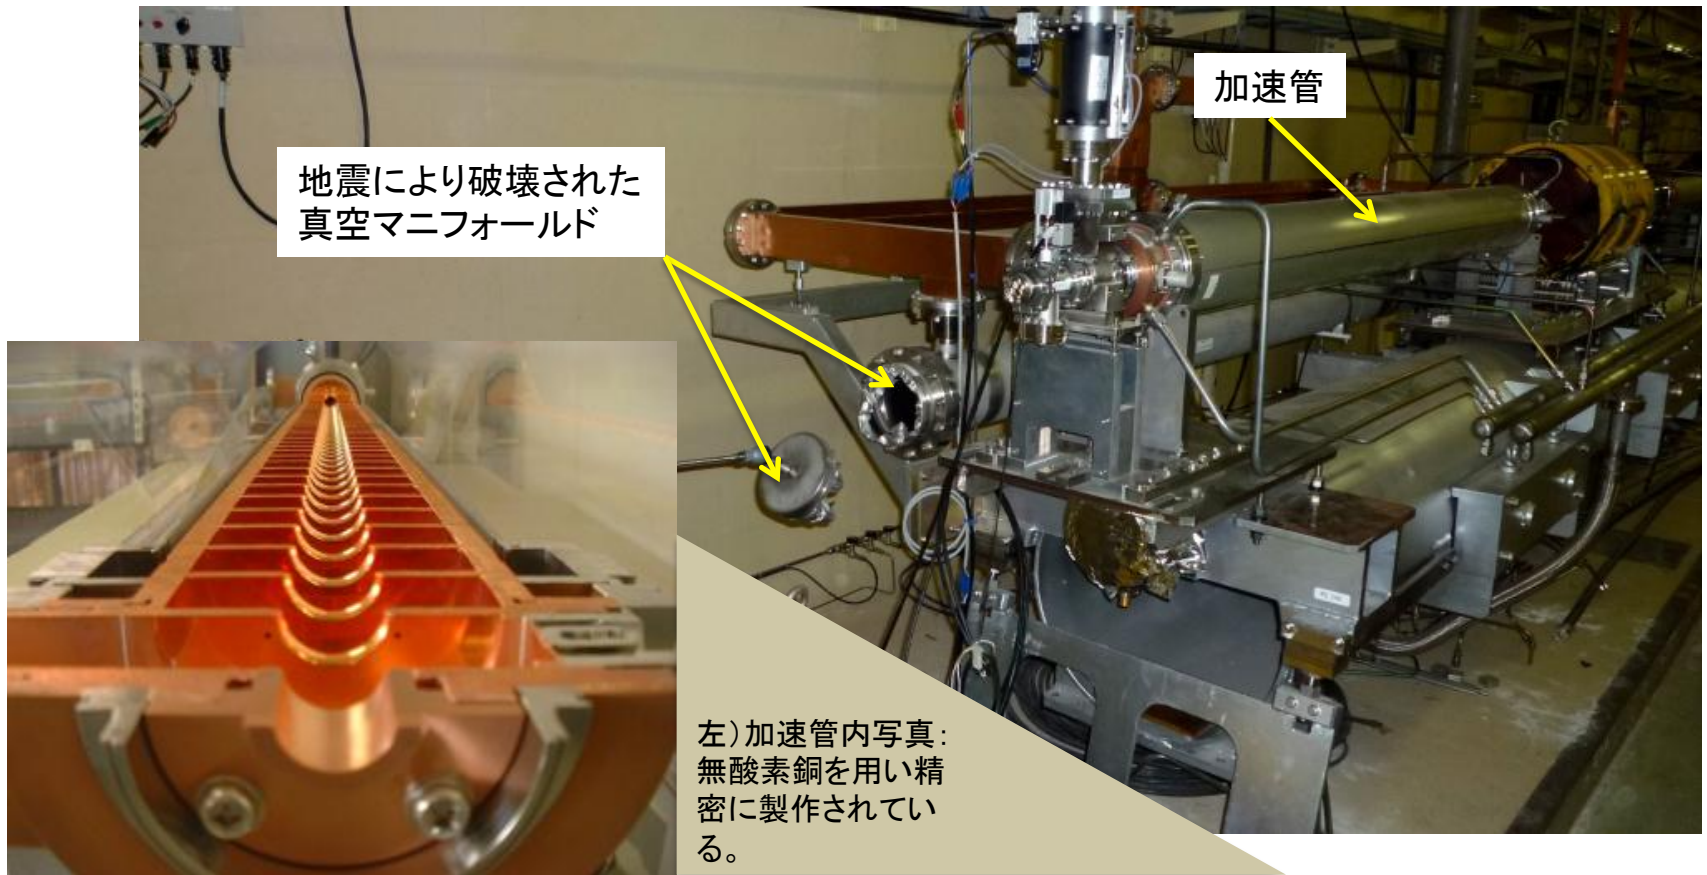
# 加速器の大気曝露

- ❖ 電子陽電子入射器には電子／陽電子ビームを加速するため、全長600 mにわたり約240本の2 m長加速管が使用されている。加速管は常時 $10^{-6}$ Paの高真空中に保たれていたが、地震により殆どの加速管の真空状態が破壊され、空調の停止により高湿度の大気に曝された。真空復旧には労力と時間がかかり、大電力マイクロ波を投入したとき、放電等による性能劣化がないか懸念されている。

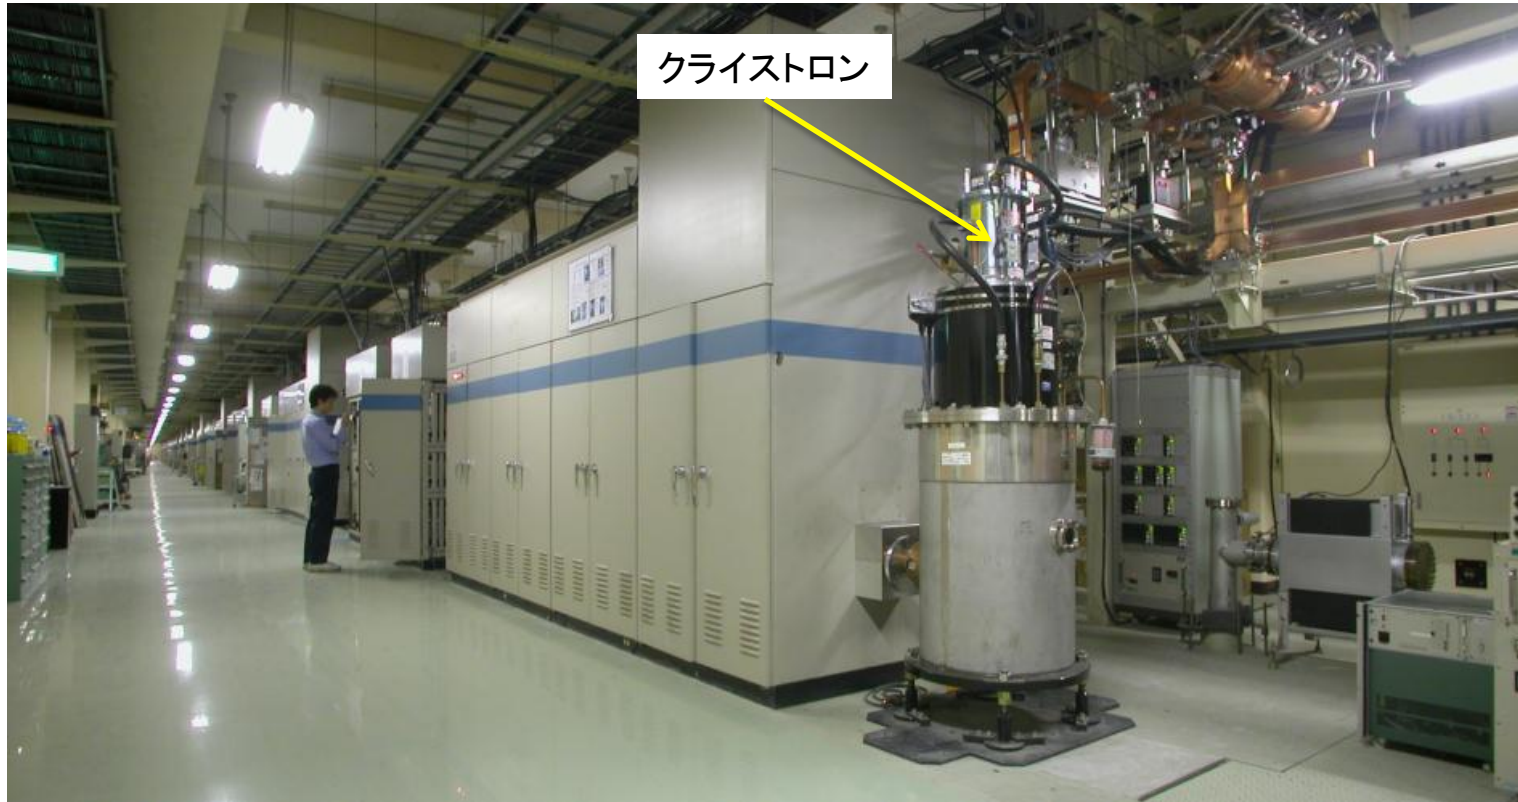
# クライストロンの損傷

- ❖ クライストロンは加速管に大電力マイクロ波を供給する装置で、約60本使用されている。真空システム破壊の影響を受けて使用できなくなったクライストロンが2本発見された。クライストロンは300 kV近い高電圧を印加するため、その他のクライストロンについても、放電等による性能劣化が懸念されている。

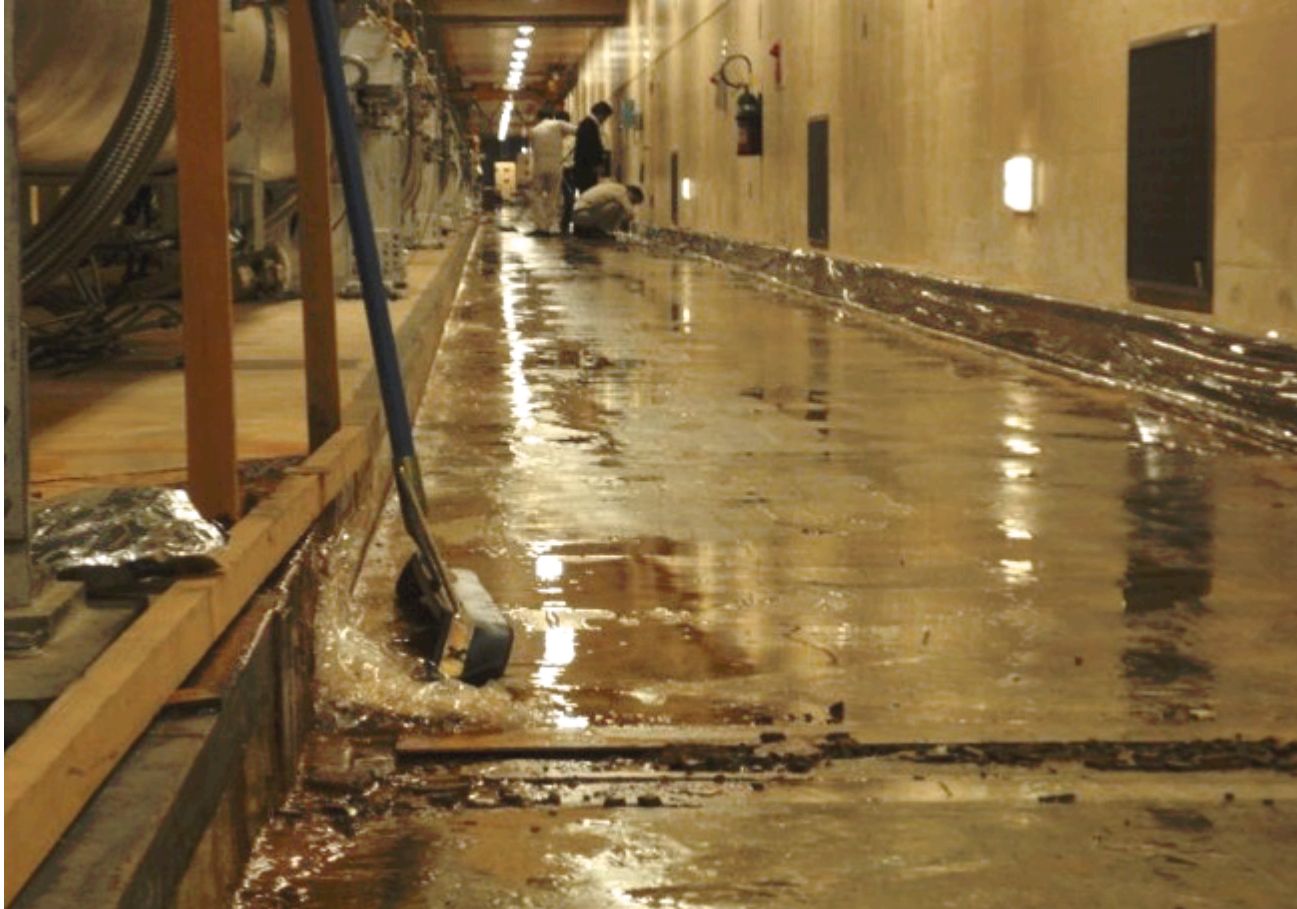
# 地下水の流入

- ❖ 建物の接合部（Expansion Joint, 80m 毎）が開いたためか地下室への地下水の流入が増えた。場所によっては泥の噴出が見られた。また建物が微妙に傾いたのか、排水溝の流れが悪くなり、毎朝排水作業を行っている。

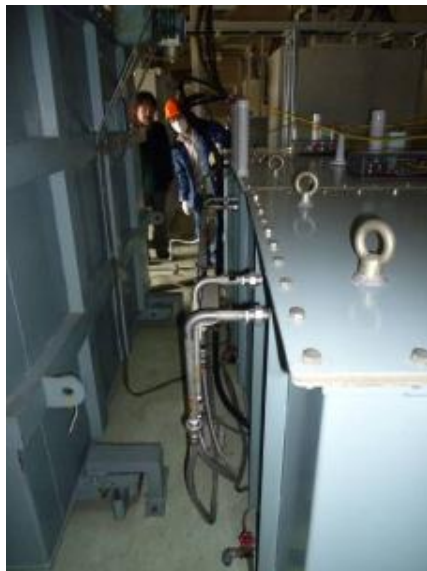
200kW ダミーロード転倒

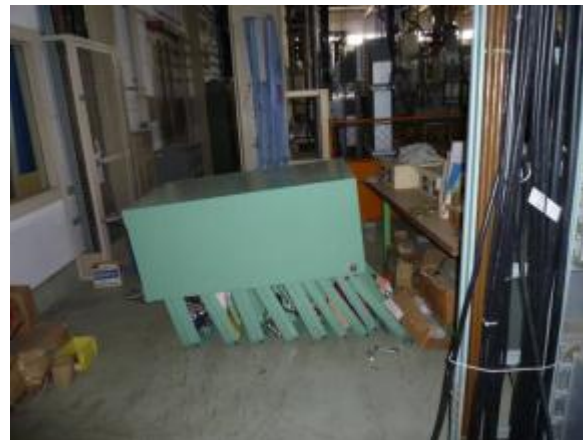
工具棚転倒

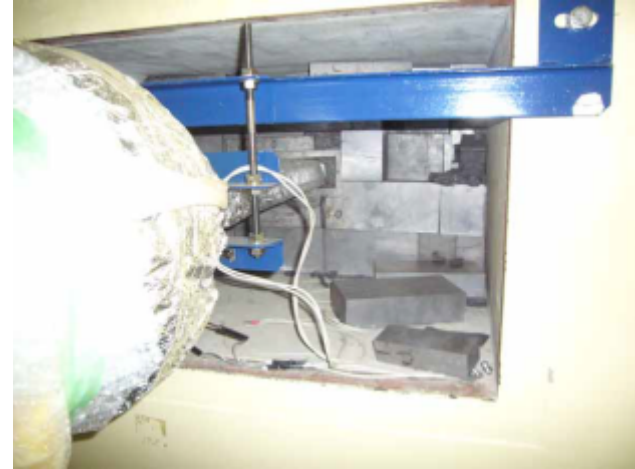
壁貫通管周囲に積んであった鉛ブロックが一部崩落

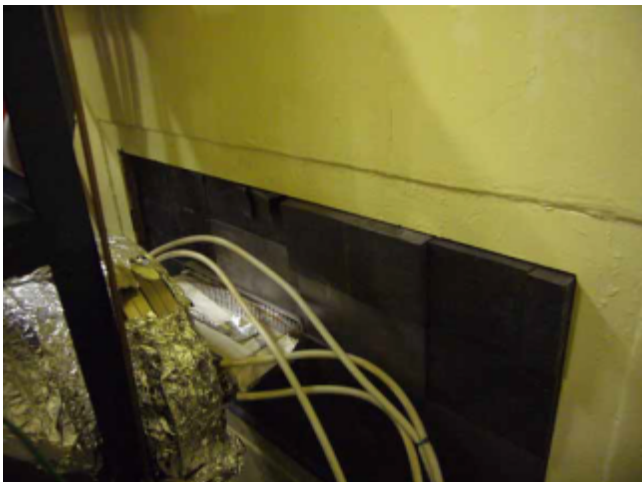
壁貫通管の周囲に積んであった鉛ブロックがずれて壁からはみ出た

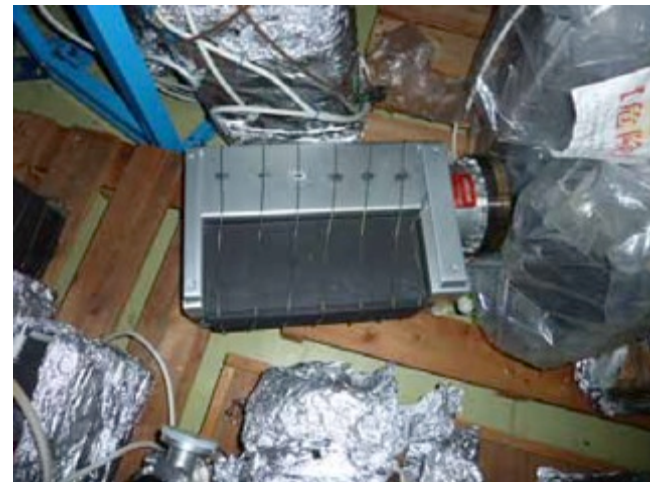
立てて保管してあったイオンポンプが転倒

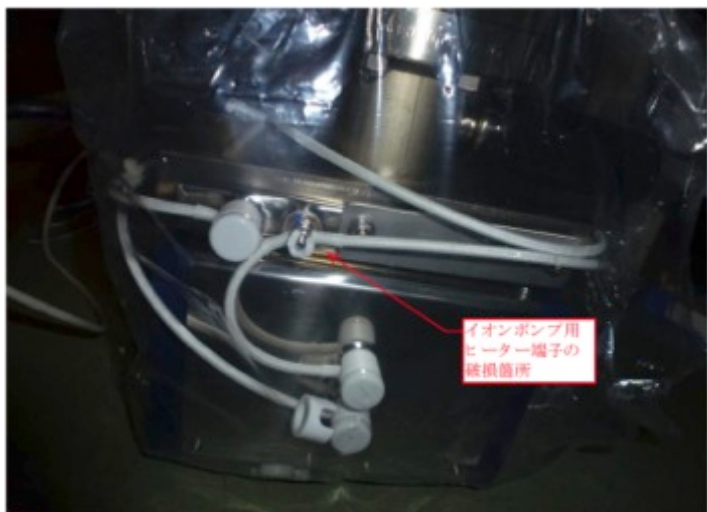
AR南棟にて、イオンポンプが転倒により破損。

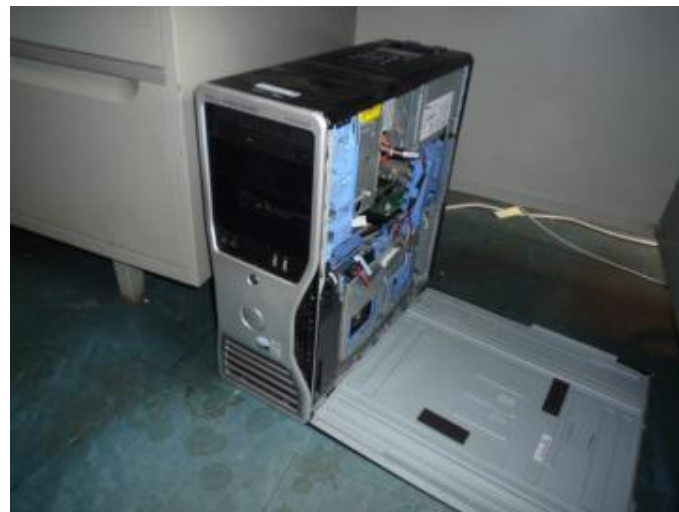
PF電源棟にてワークステーション転倒破損。

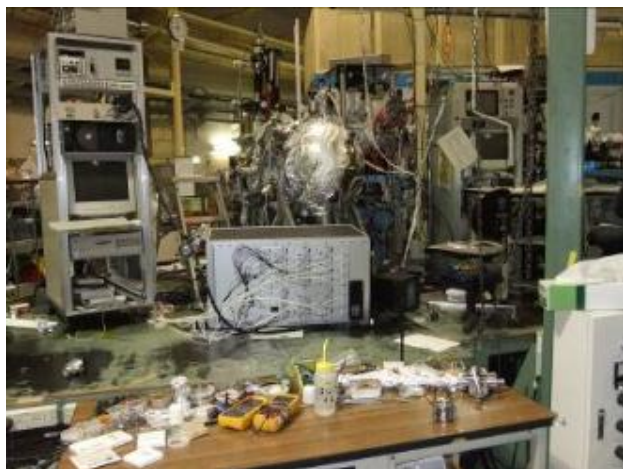
実験用電源の転倒

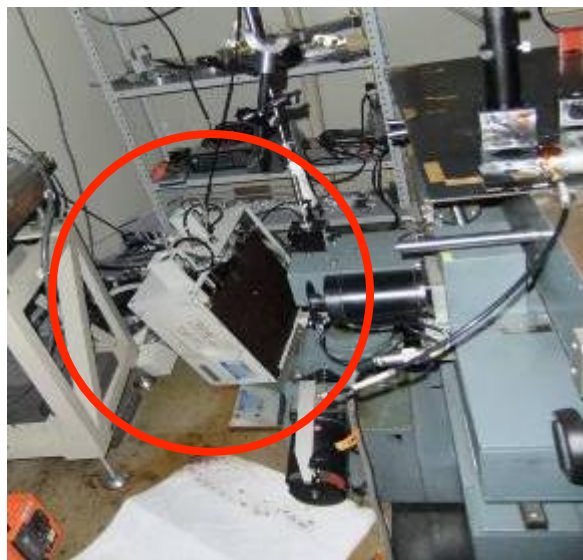
X線回折実験装置の転落

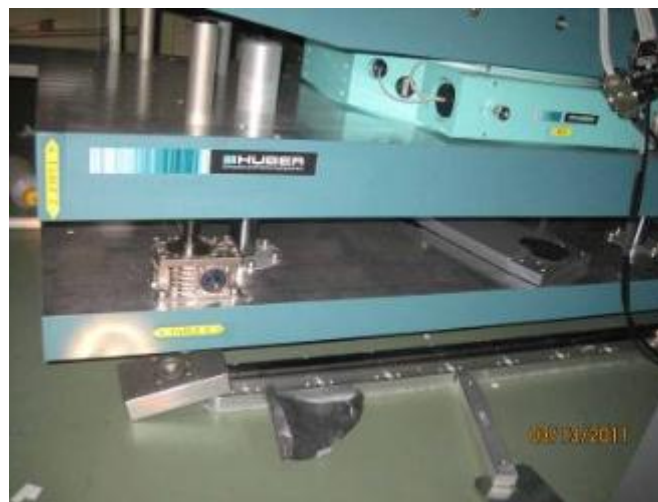
X線回折実験装置の脱線

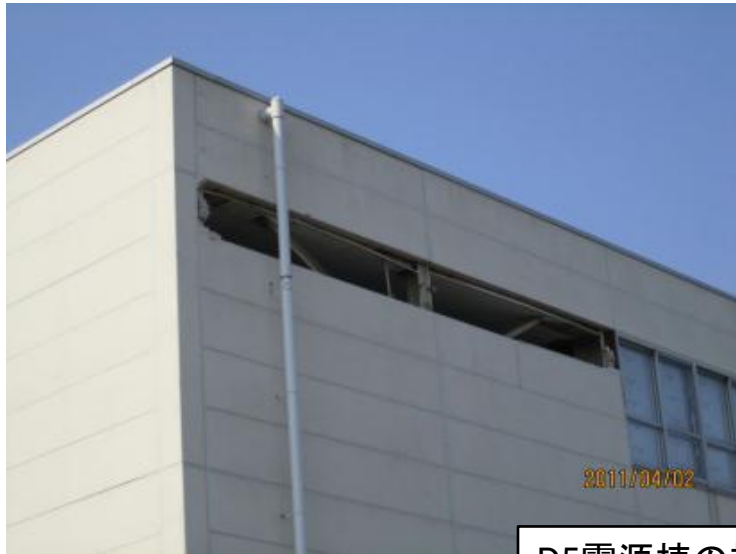
2階制御室外壁落下

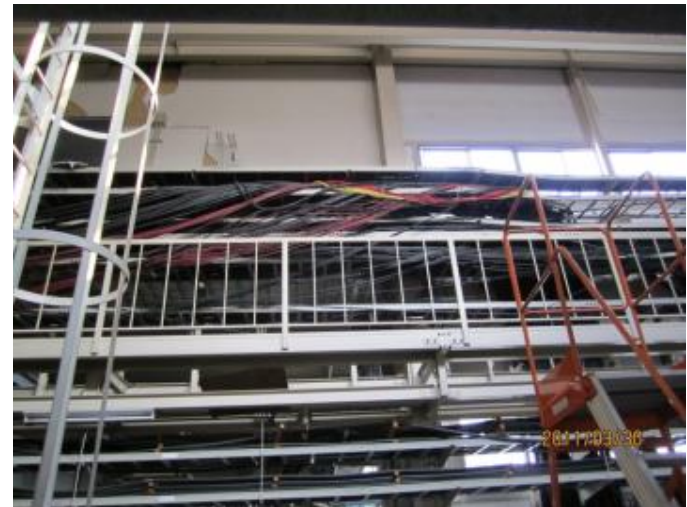
ケーブル垂れ下がり

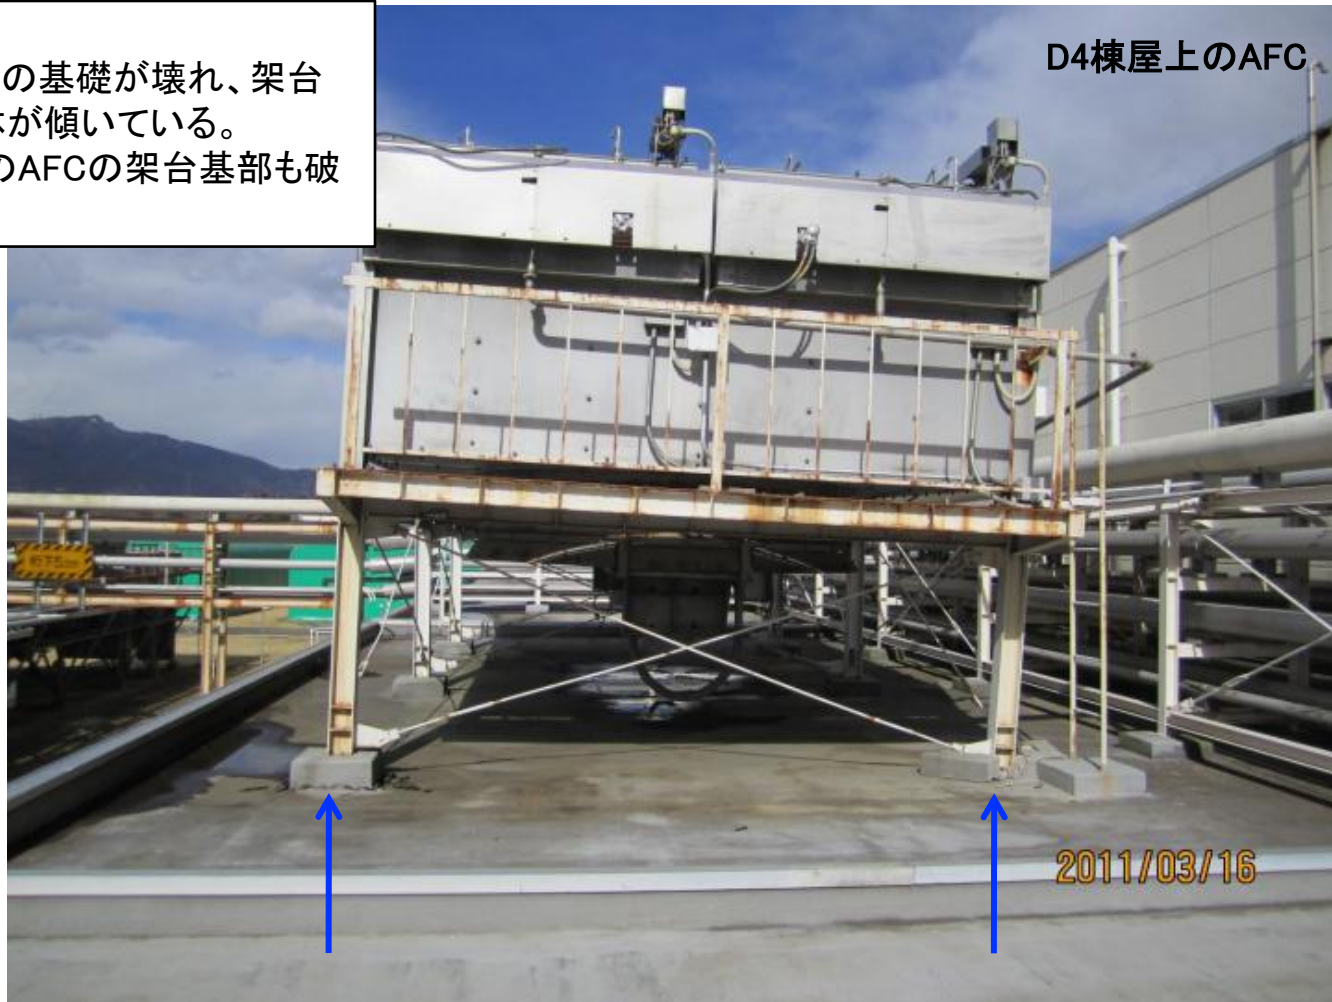
D4棟屋上のAFC

- 電源棟屋上の基礎が壊れ、架台が折れて全体が傾いている。
- D1, D2, D5のAFCの架台基部も破壊された。

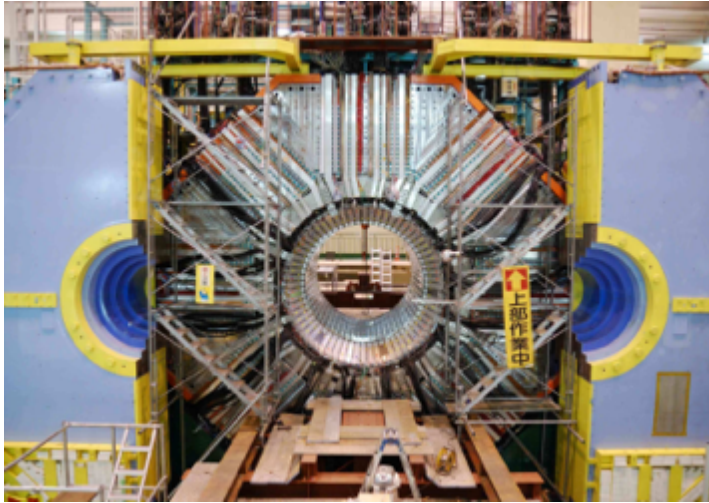
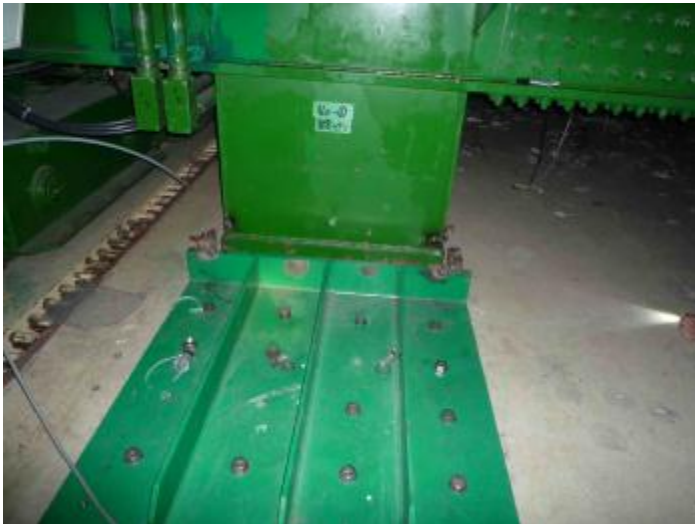
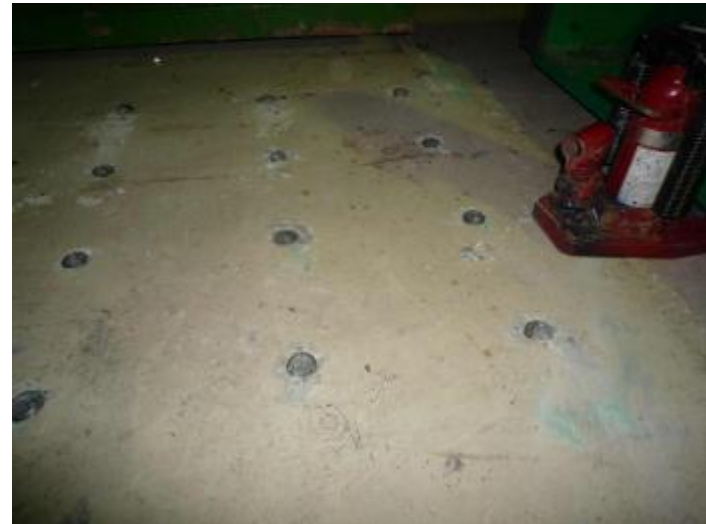
# Belle測定器

地震発生時、筑波実験棟ではBelle測定器が改造のため衝突点の外に置かれていた。  
(縦横高さそれぞれ約8m、重量約1400トン)

床面にはブラケットを通して32本のボルトで固定されていたが、地震後すべてのボルトが破損、測定器はレール上を6cm移動していた。

これによる内部の測定器の被害状況は調査中。  
目視ではOKだがCsI結晶、ガラス板を使った測定装置があり、詳細なチェックが必要。

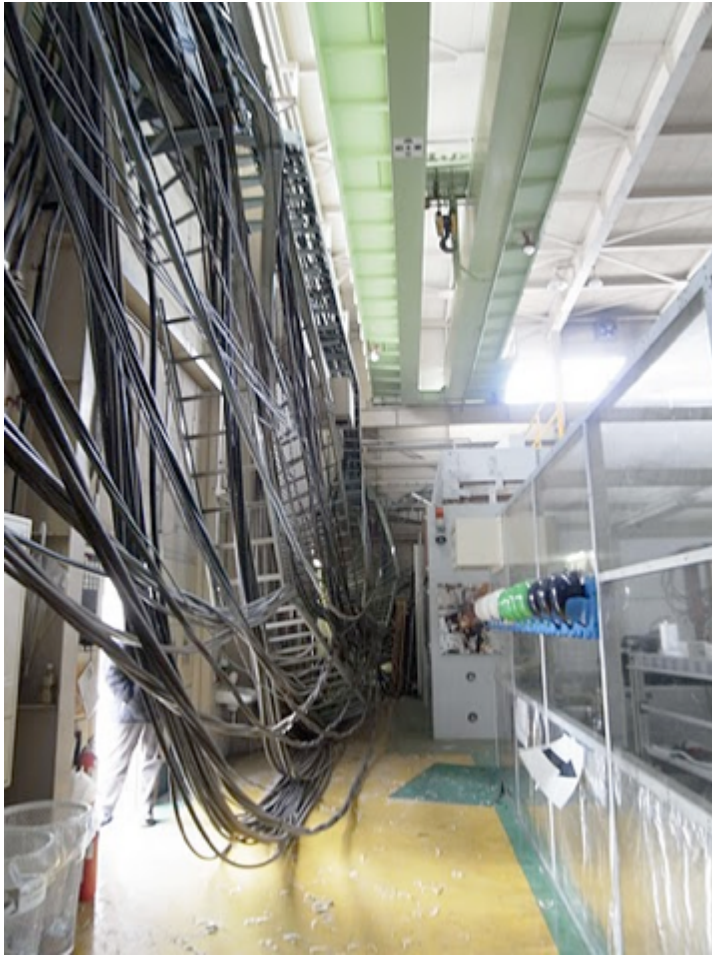
変電施設(S-360)電源ケーブルラック崩落(420V, 他)

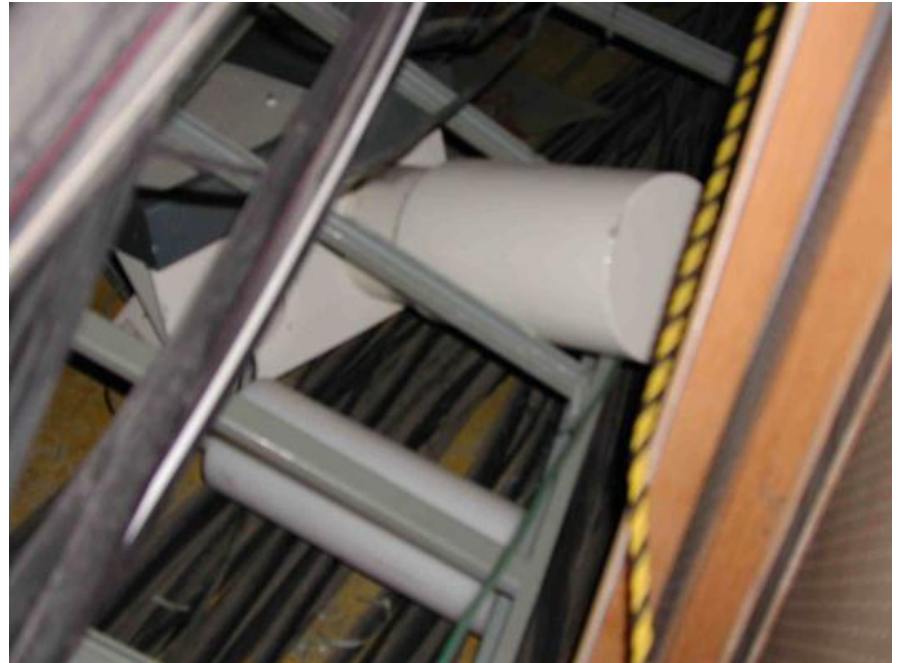
エリアモニター破損

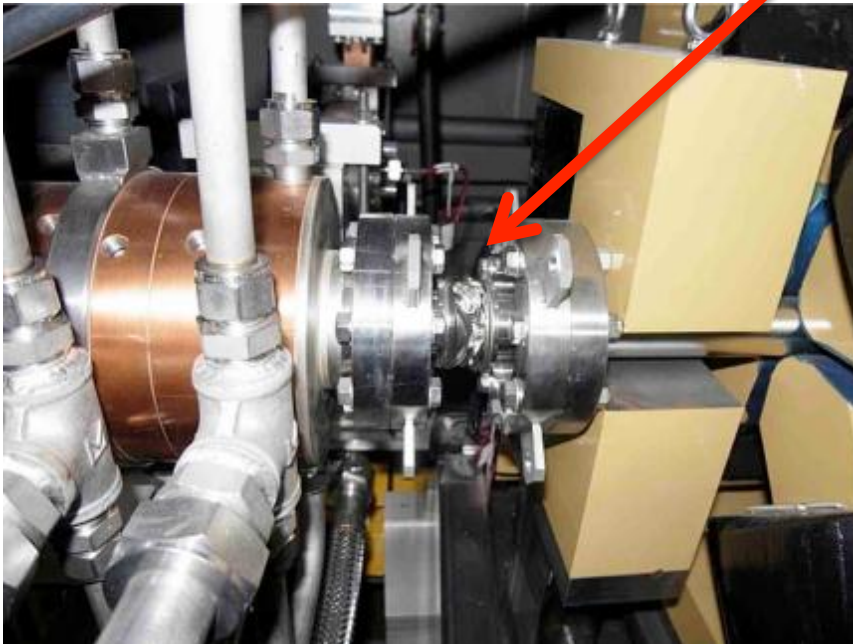
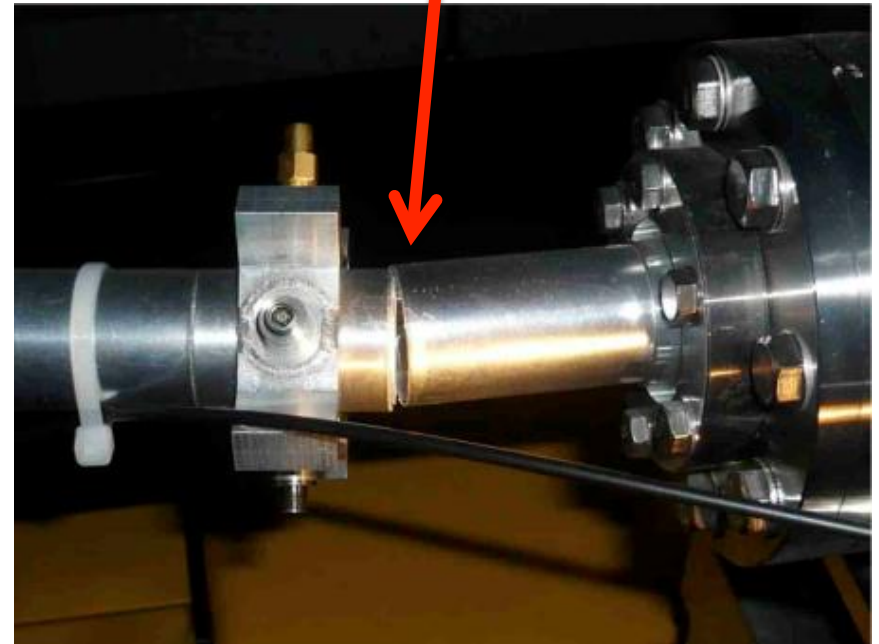
# ATF設備関係

電磁石が北側に数cm移動し、  
ベローズ破損、ビームダクト隙間発生

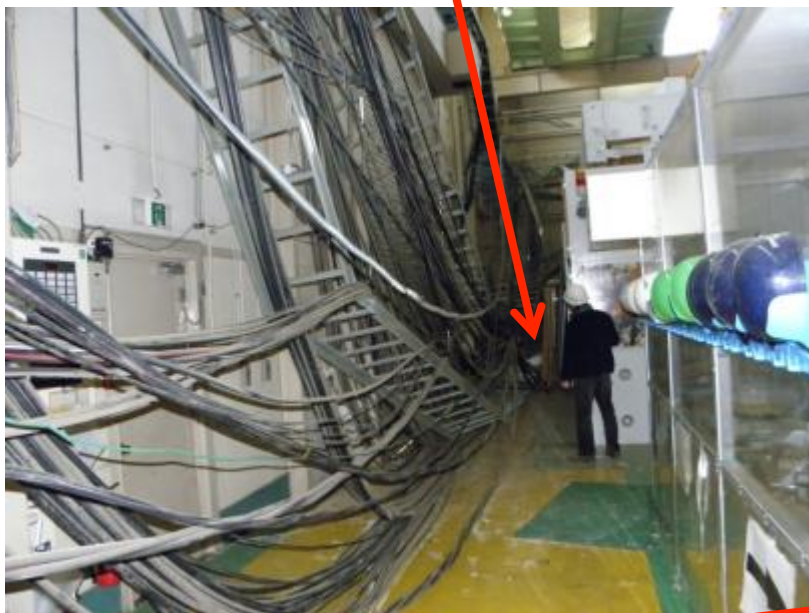
先端計測実験棟のGe検出器の鉛遮へいの上半分が横ずれ。

4台のGe検出器が損傷。残った3台で環境放射能を測定中。

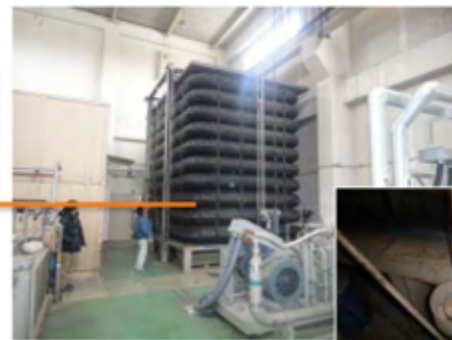
Heガス回収圧縮機停止・  
ガスバッグの満杯、大気放出。  
大気開放安全弁作動によりバッグの破裂は防止

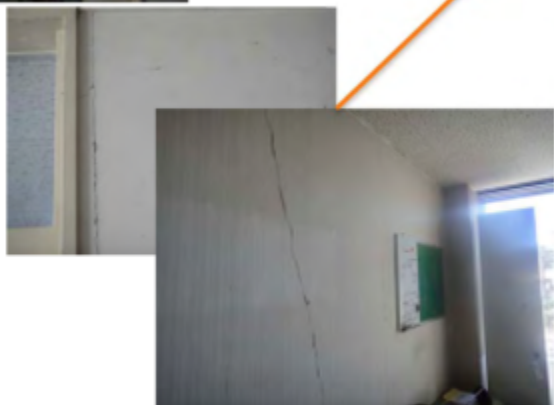
第二低温棟居室の壁のひび割れ

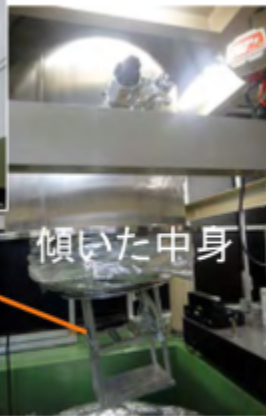
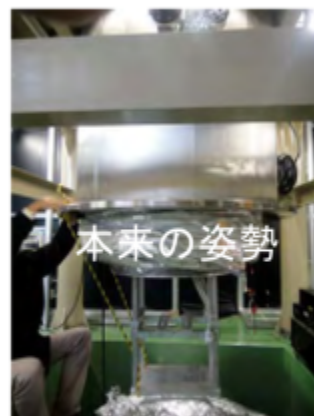
傾いた中身

本来の姿勢

低振動断熱真空容器のサポート破損

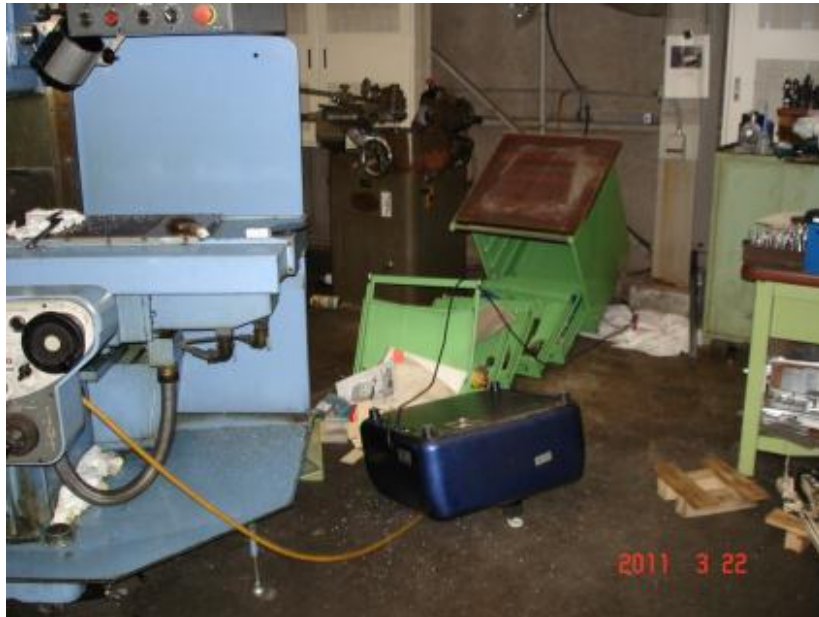
工作機器用棚の倒壊、上に載っていた装置も落下転倒した。

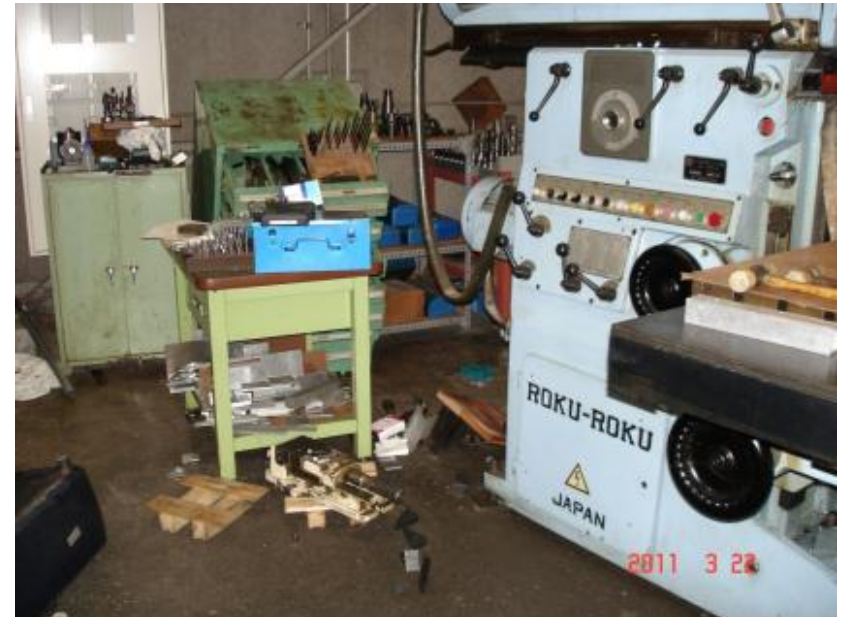
工具棚の転倒、ジグの落下、工作機械の横ズレあり。

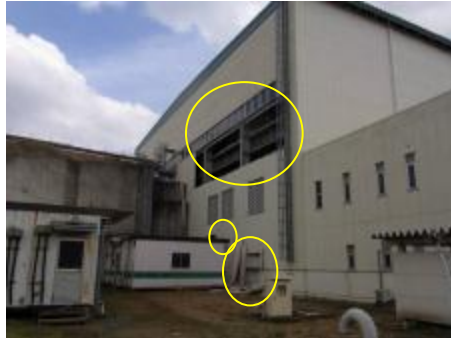
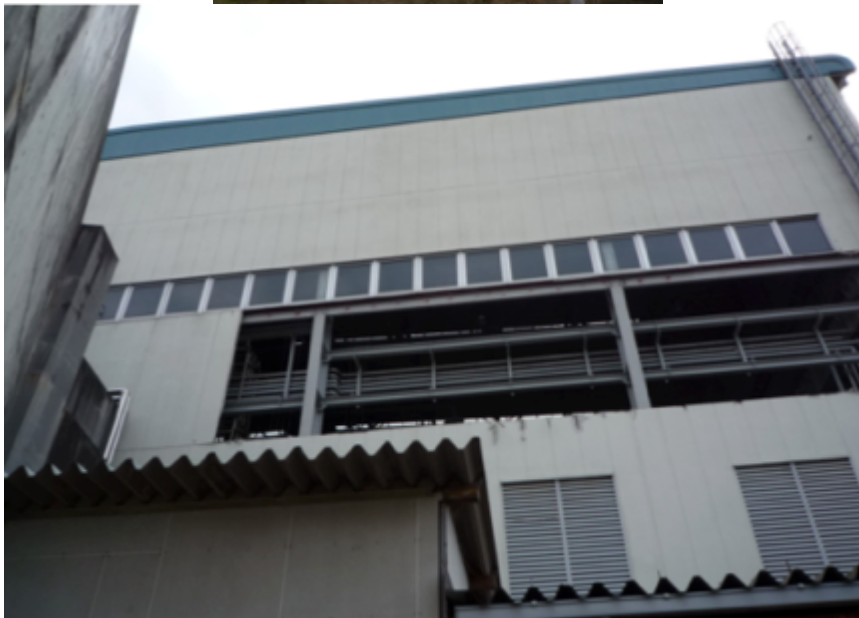
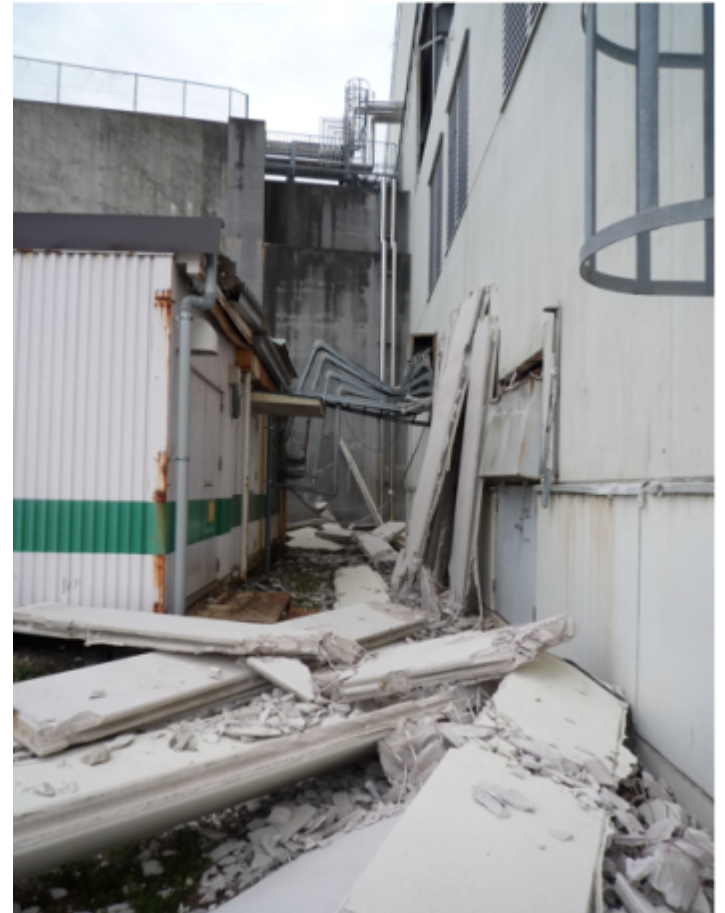
# 北カウンターホール(北側外壁)

- ❖ 北側外壁崩落(水平幅14m)、落下した壁材
- ❖ コンテナケーブルラック損傷

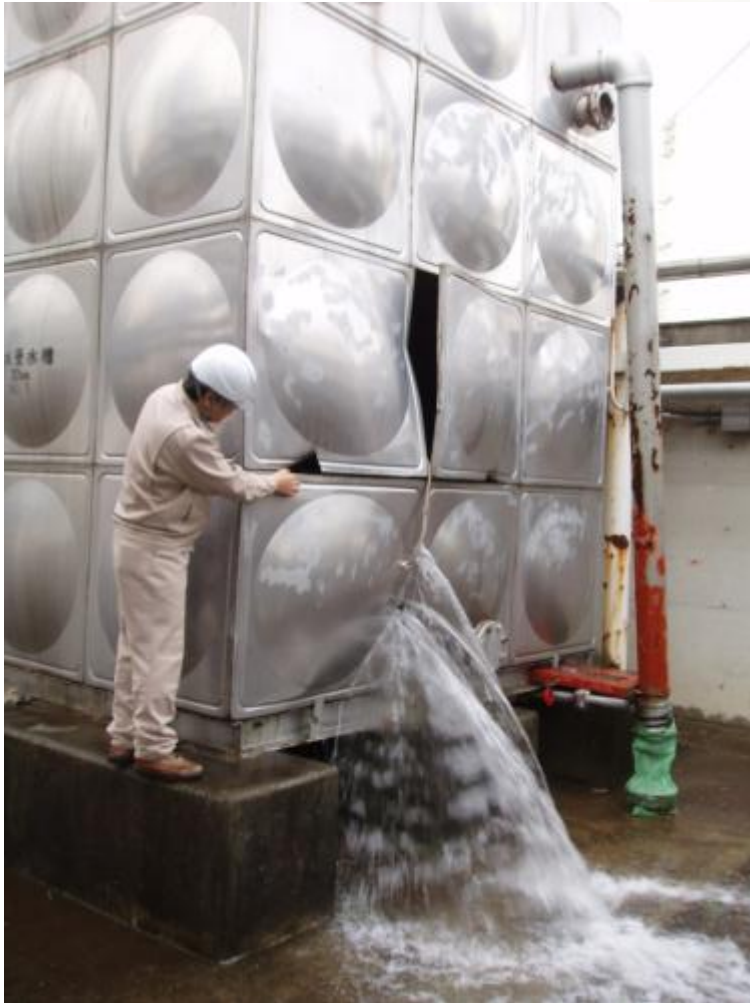
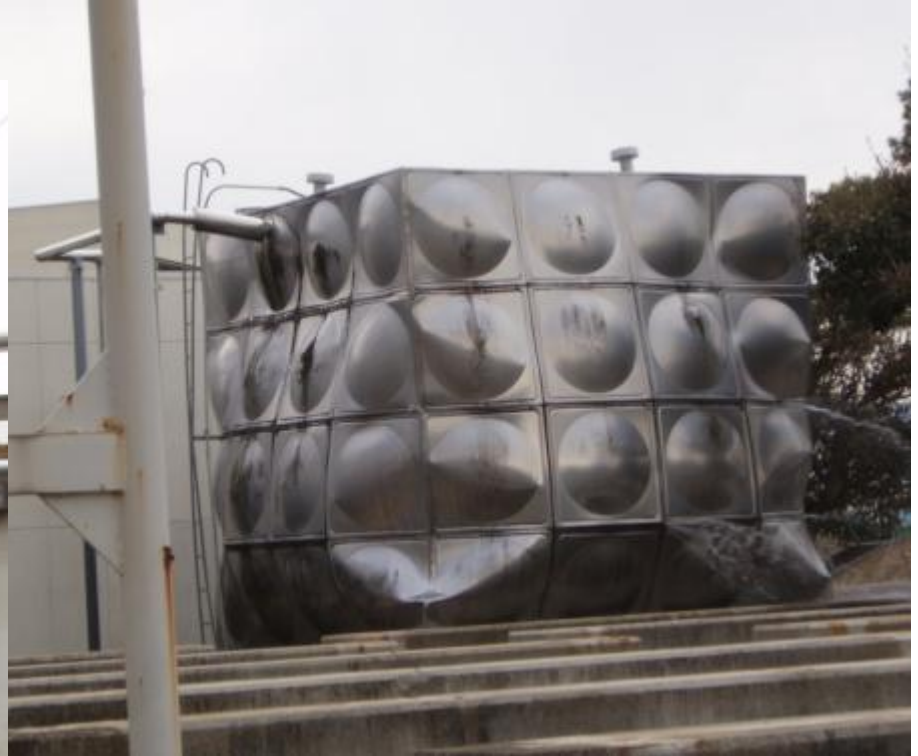
# 受水槽

- ❖ 地震の揺れにより、水槽内の水が波打ち、その水圧により水槽が変形、破裂した。主要な水槽の半数が損傷し、供給能力も半減している。

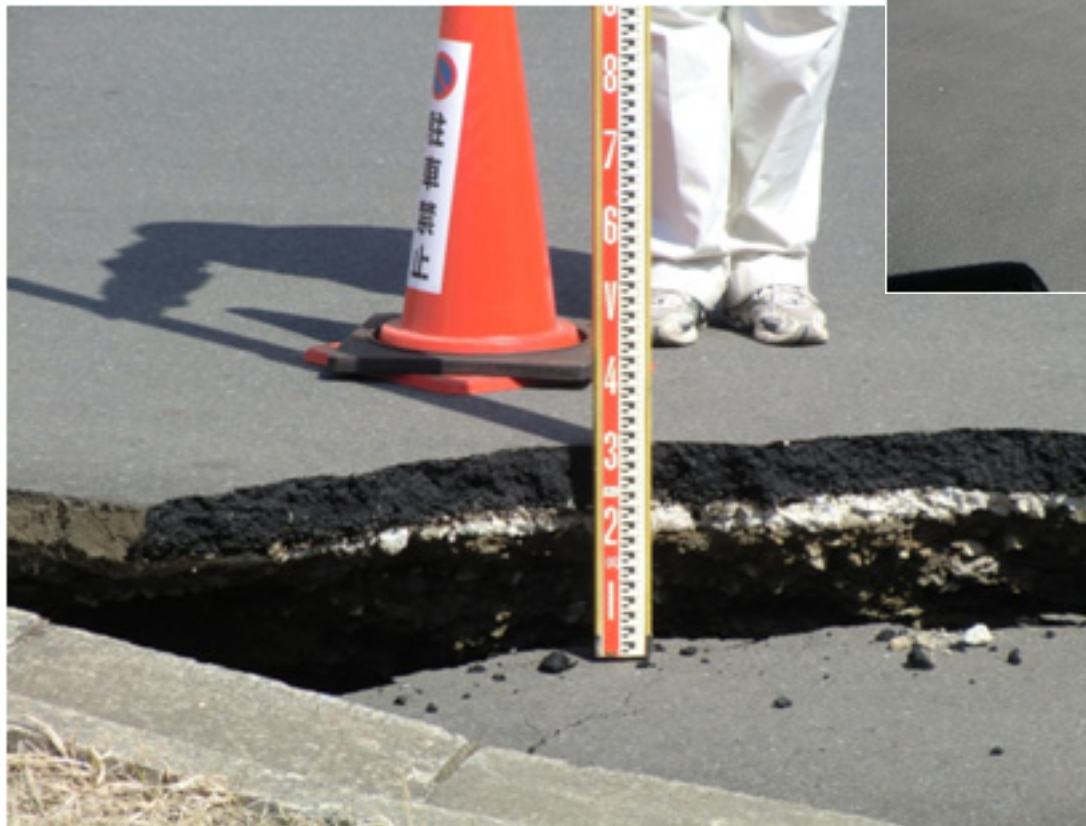
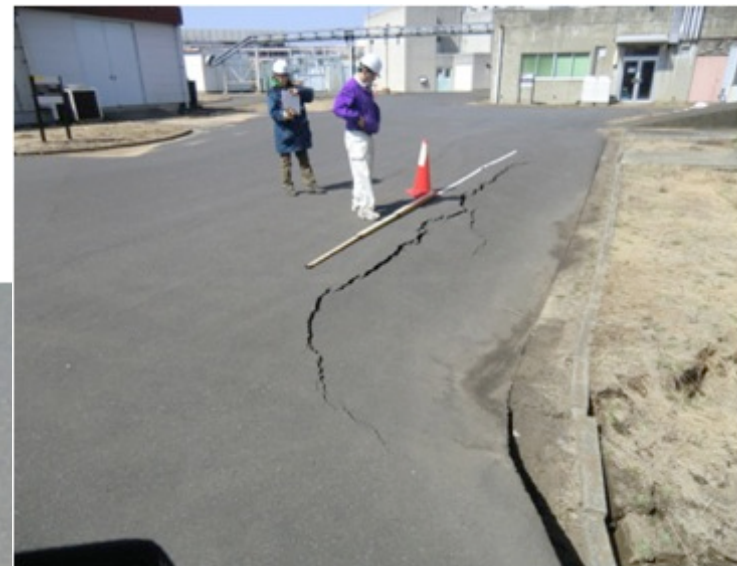
# 敷地・道路

- ❖ 液状化現象等により、各所で地盤が沈下し、一部の道路が陥没した。場所によっては30cmの段差が生じている(余震でさらに段差)。

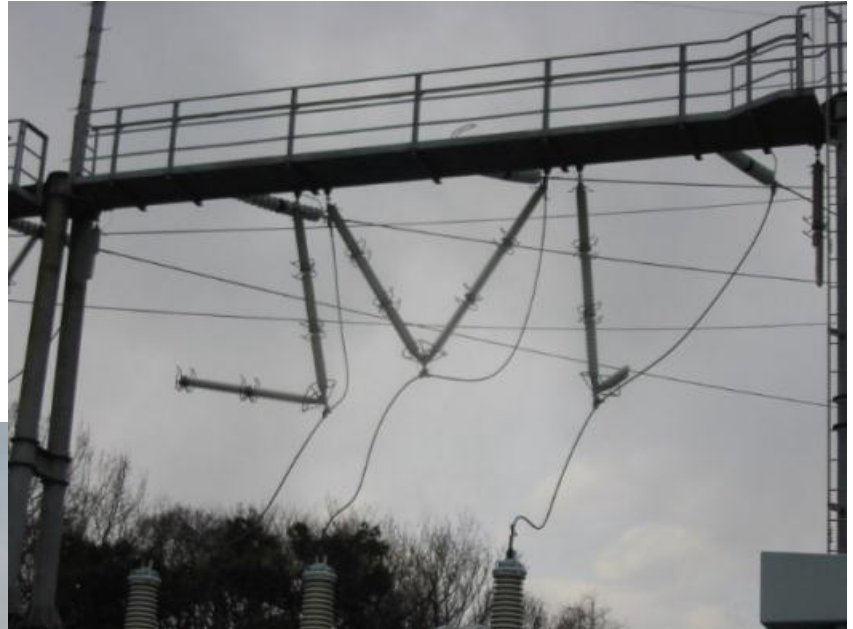
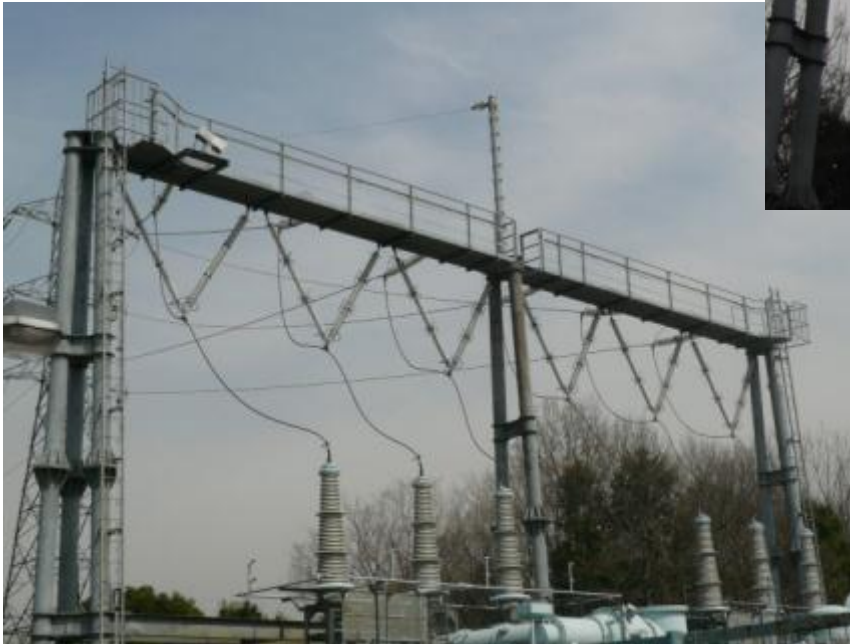
# 特高受変電設備

- ❖ V字に組合せたガイシ12本の6本が損傷し、構内全域が停電。
- ❖ 無事な6本で半分を仮復旧し、送電が開始されるまでの40時間を、自家発電設備で運用した。

←修復した現在の状況。

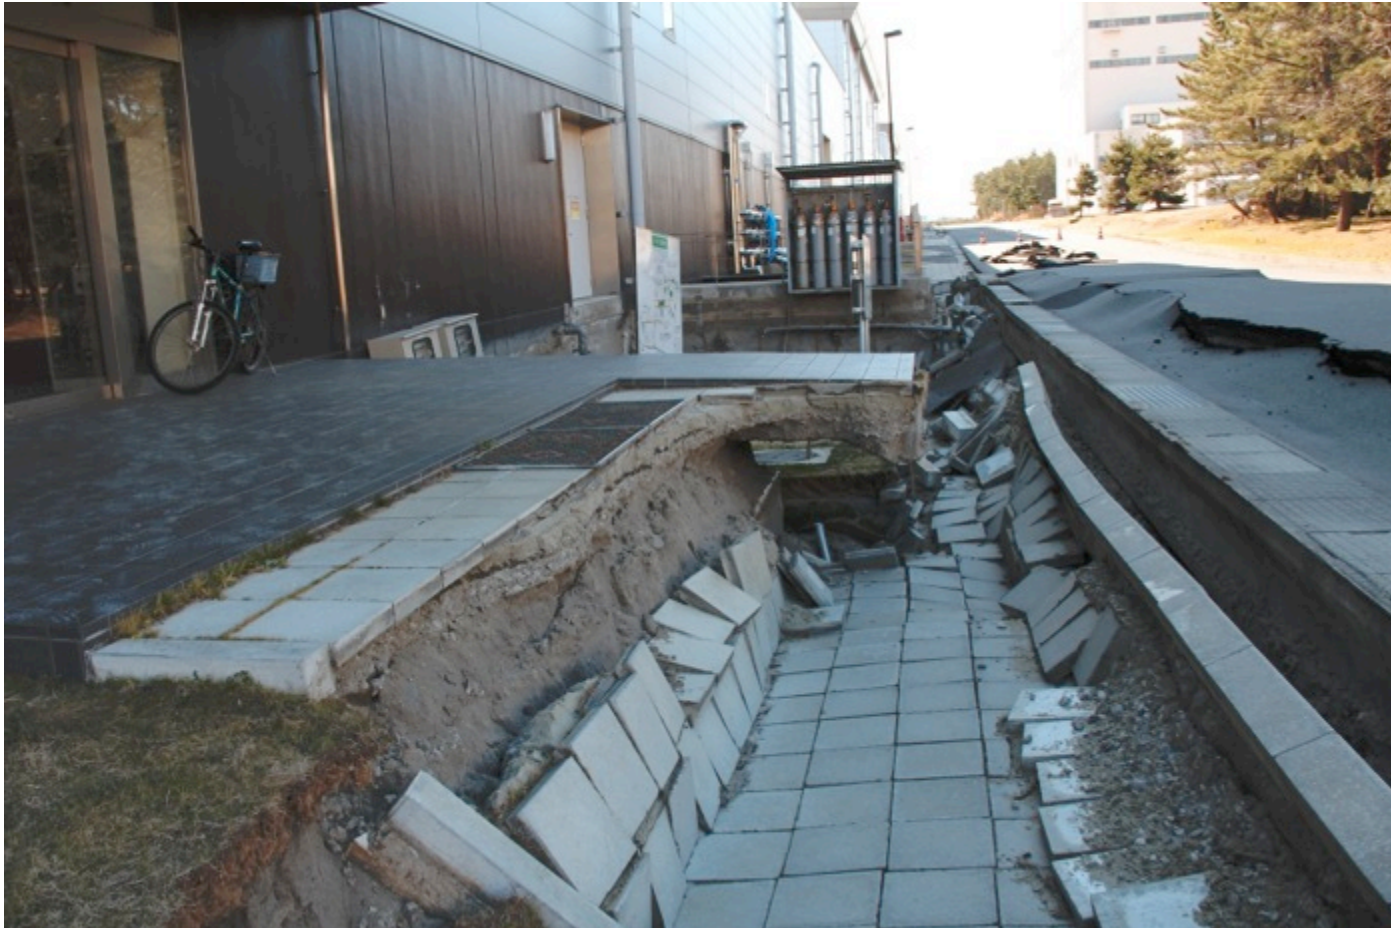
# リニアック棟入口

- ❖ 広い範囲で約1.5メートルの陥没。
- ❖ リニアックへの配線や配管は軒並み破断。
