# 東日本大震災(3.11) 被害状況(概要)

高エネルギー加速器研究機構

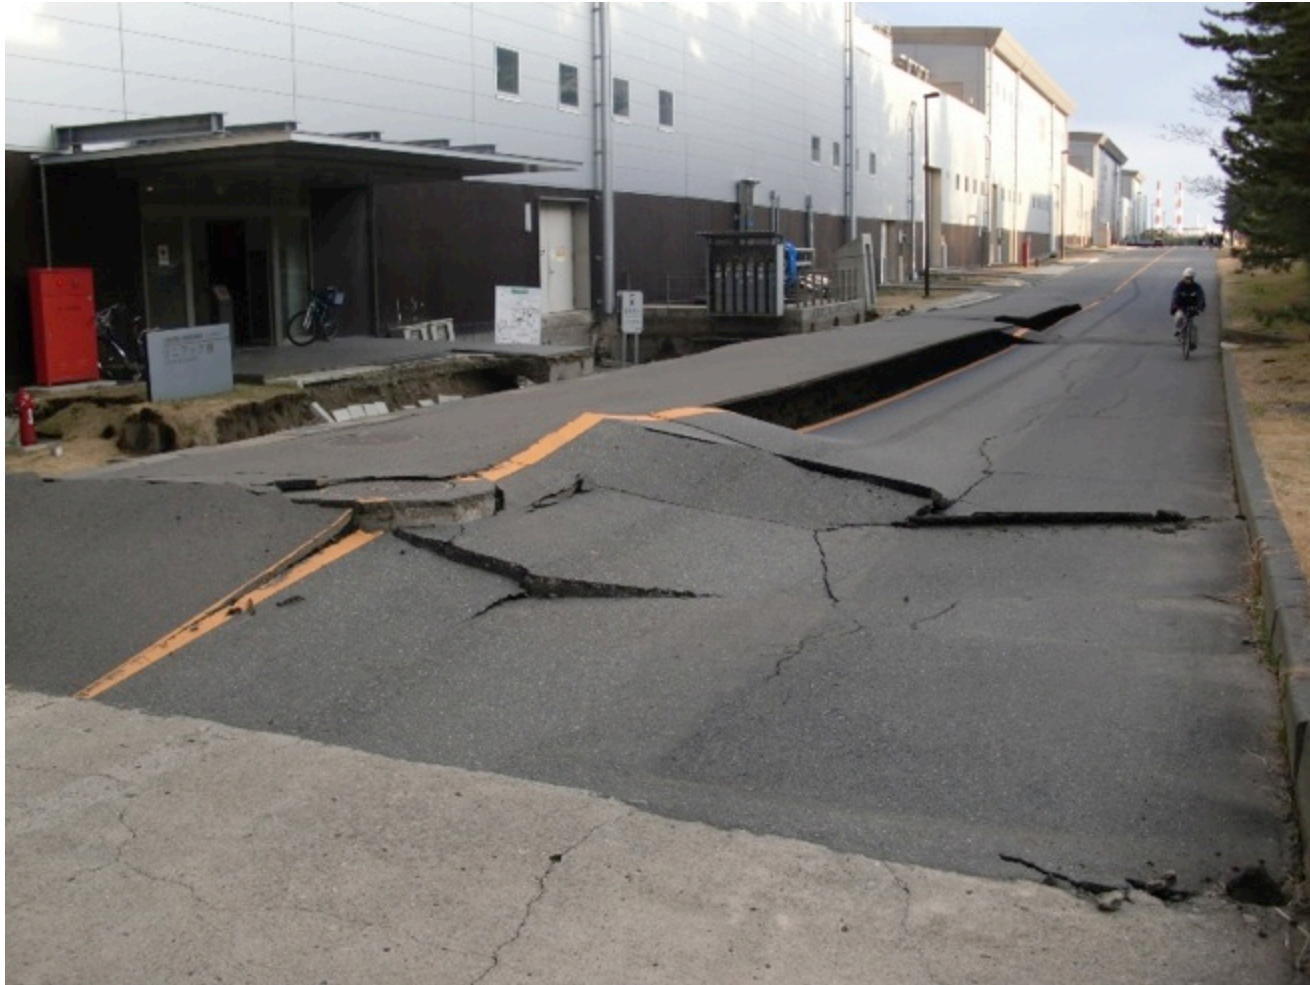
# リニアック前の道路

❖ 大きく割れた道路。このような箇所はJ-PARC全体のあちこちで見られる。

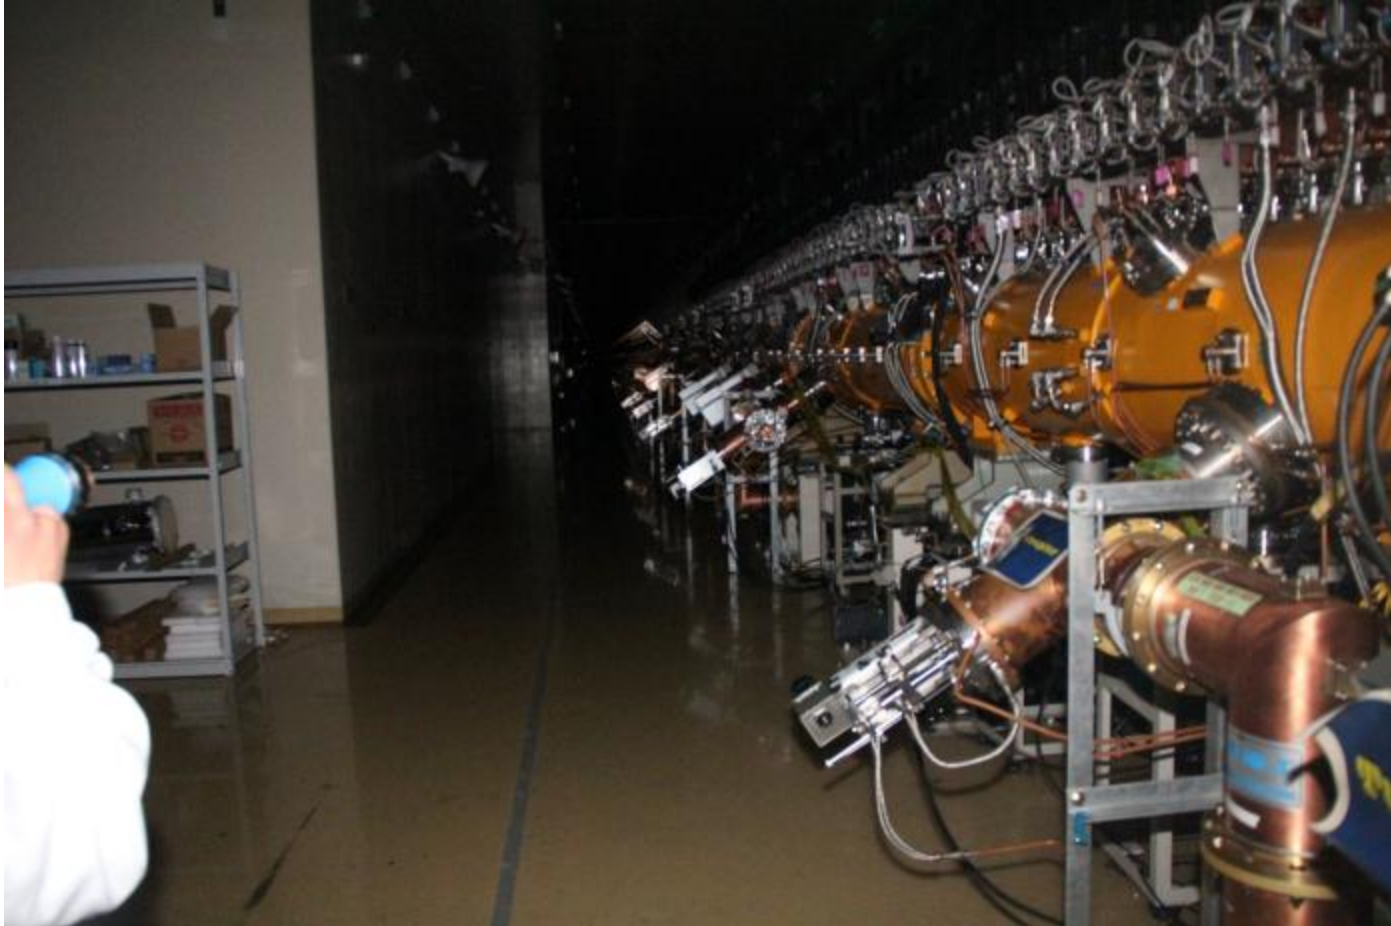
# リニアアックトンネル内部

- ❖ 建屋中央部は、多くの杭打ちがあるため、トンネル内部は、ほとんど損傷が見られなかった。
- ❖ 3月17日1cm、3月24日10cmの水。3月25日より排水開始。

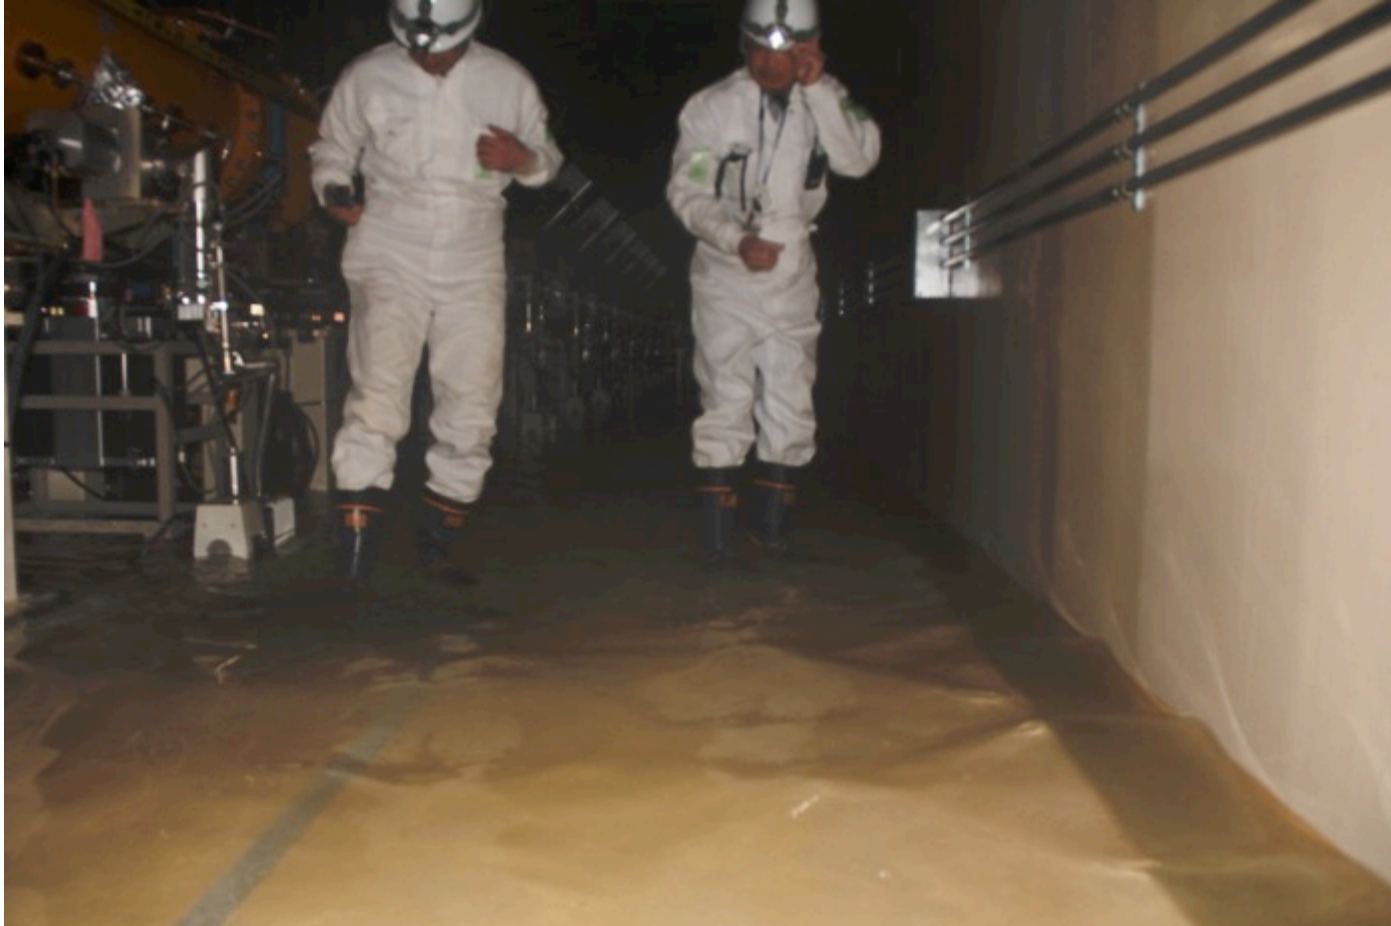
## 3月24日のリニアック地下部

- ❖ 3月17日に1cmの水であったのが、3月24日には10cmに。
- ❖ 約100トンの水。3月25日より自家発電機で排水を開始。

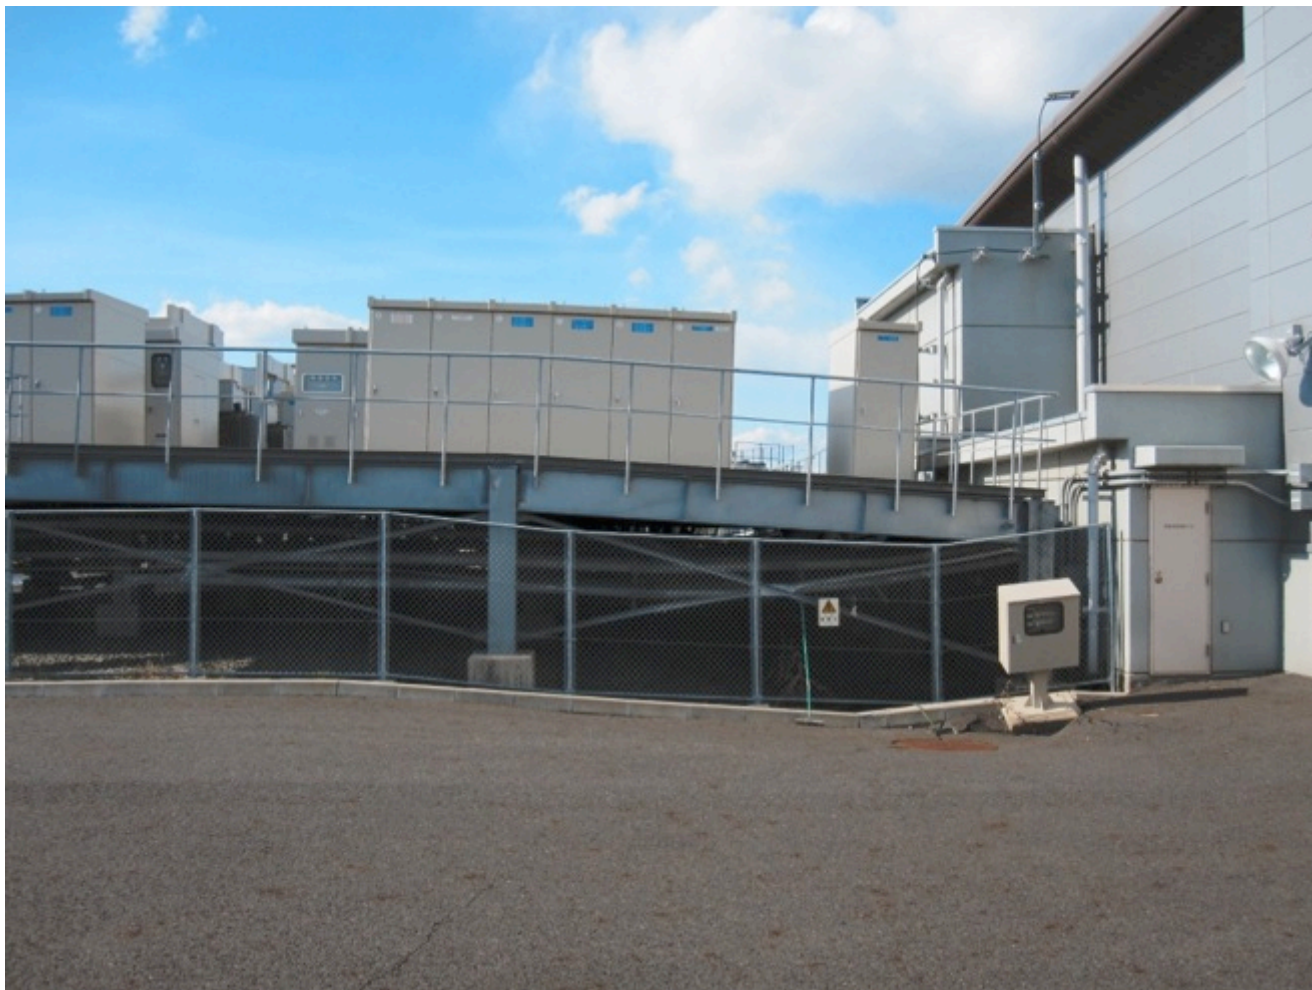
# 受電施設

❖ 図にあるような傾きが見られる。

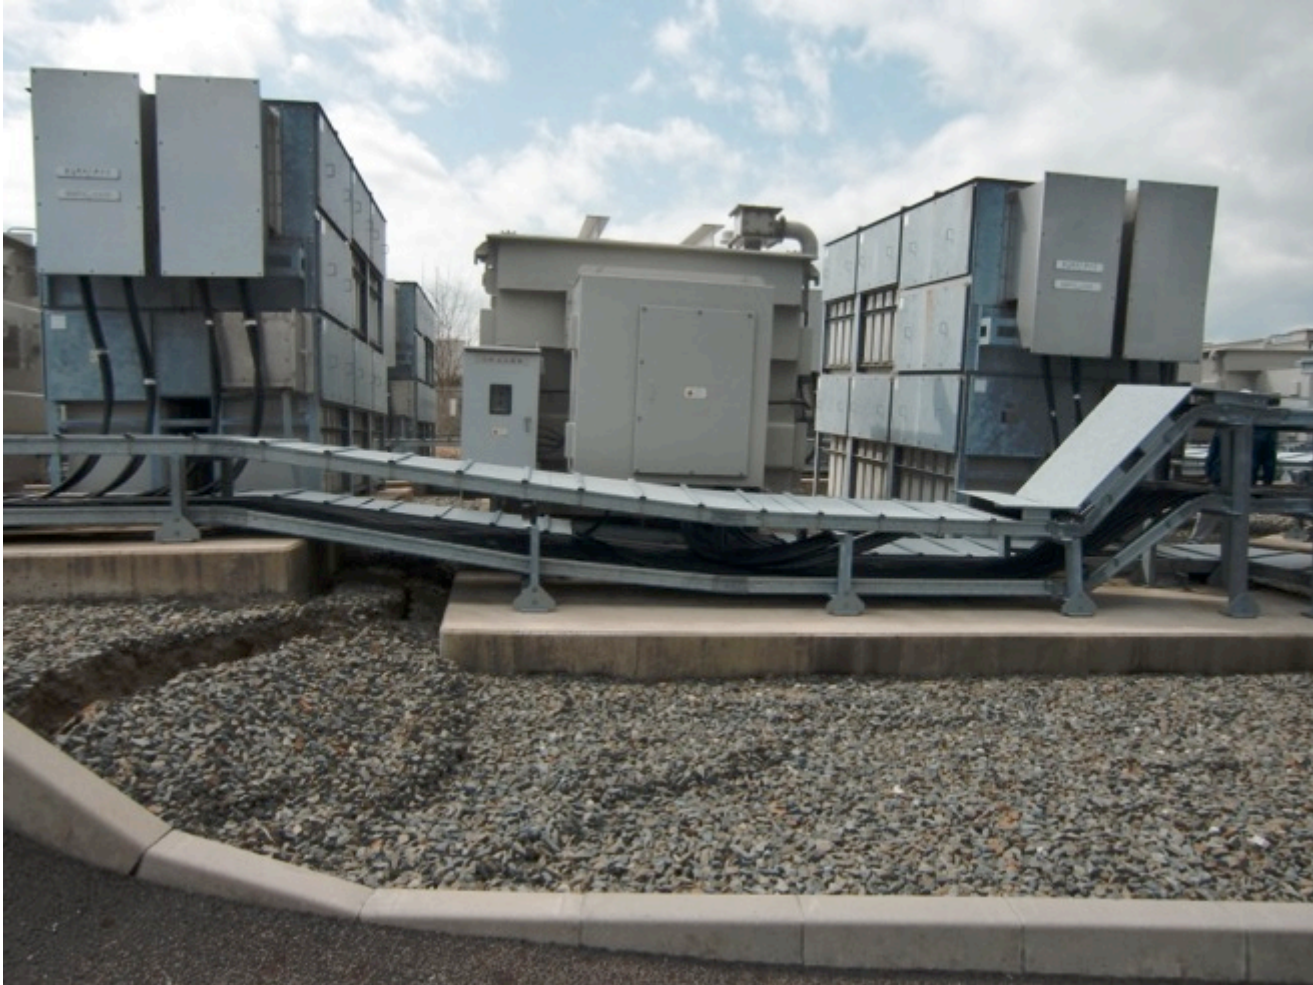
### 3 GeV コンデンサーバンク

❖ コンデンサーバンクが波打つ。ケーブルが押しつぶされて大きな荷重。

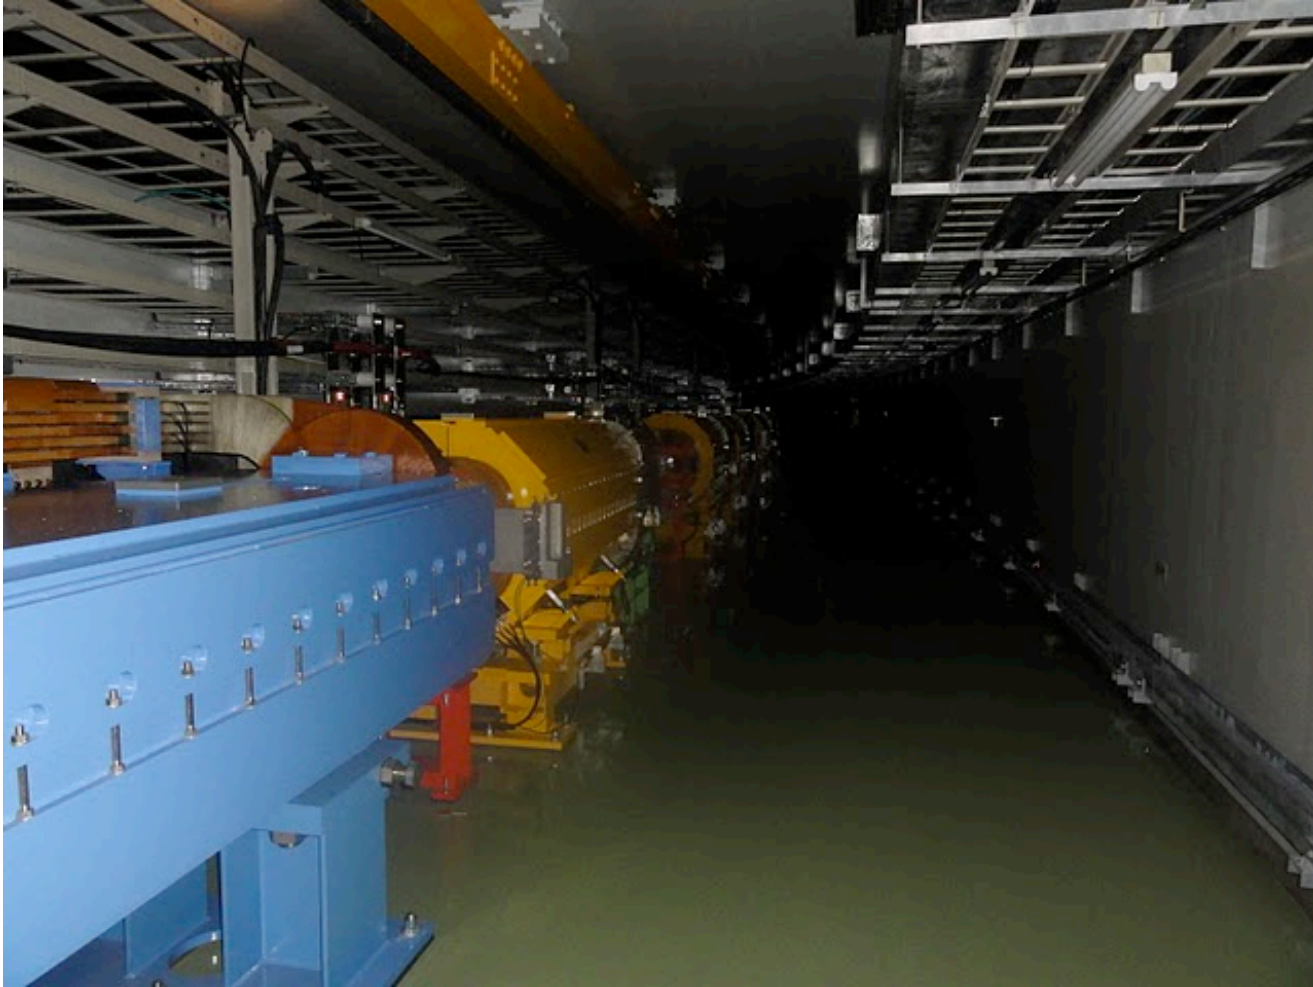
# 50 GeV 加速器本体

- ❖ ケーブルラックに歪みが見えるが、加速器本体は、目視の限り大丈夫。ただし、C2搬入棟付近のみ。

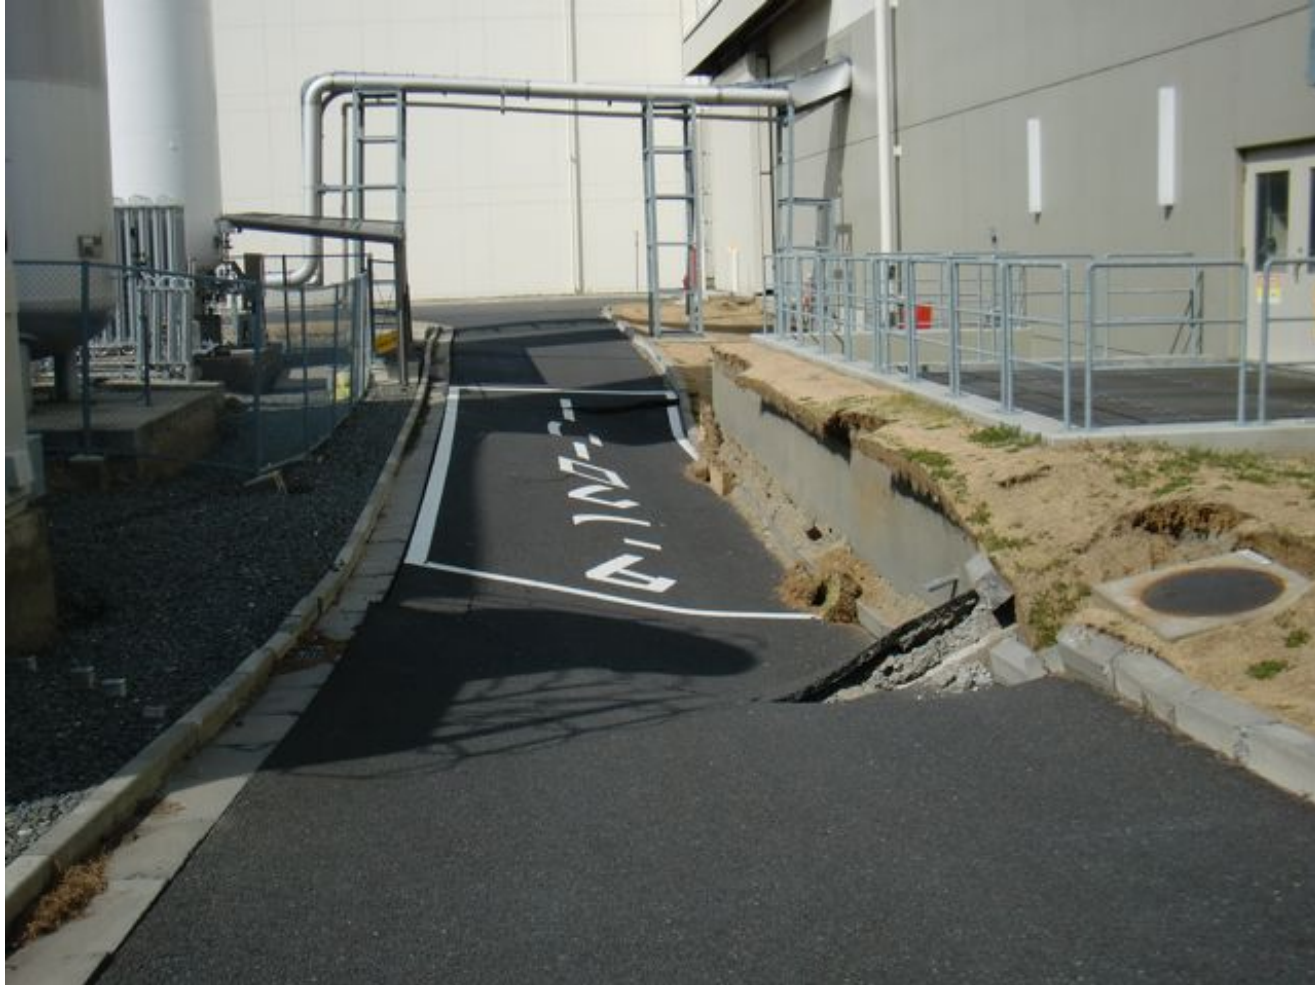
# 周辺道路

❖ MLF建屋の西側の道路。1.5メートルの陥没がみられる。

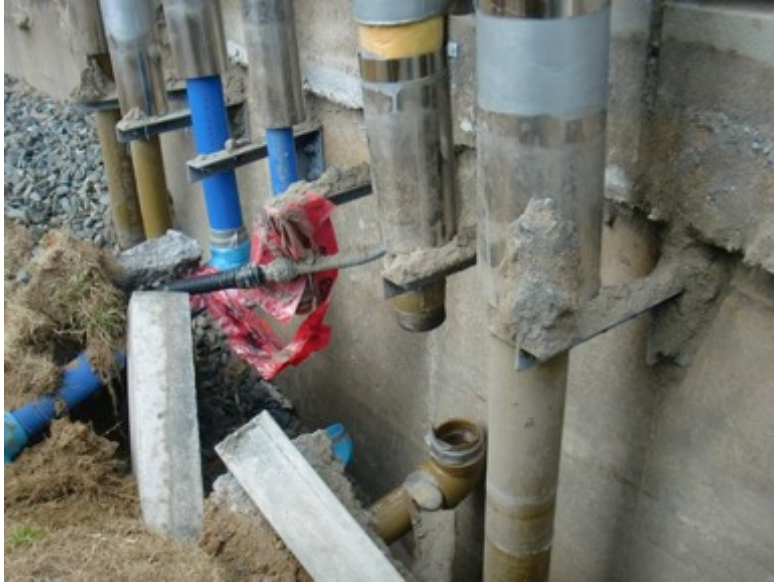
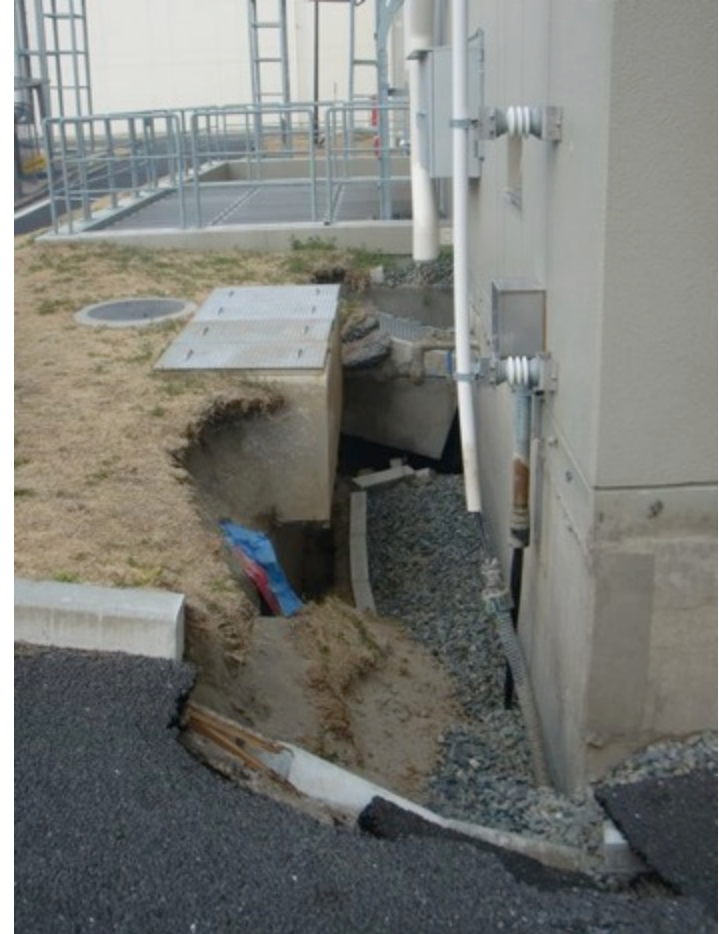
# 配管

- ❖ 壁面に沿って1mの陥没。配管がむき出しで外れている（上）。
- ❖ 南側搬入口を西へ曲がったところ。マンホールが飛び出している（右）。

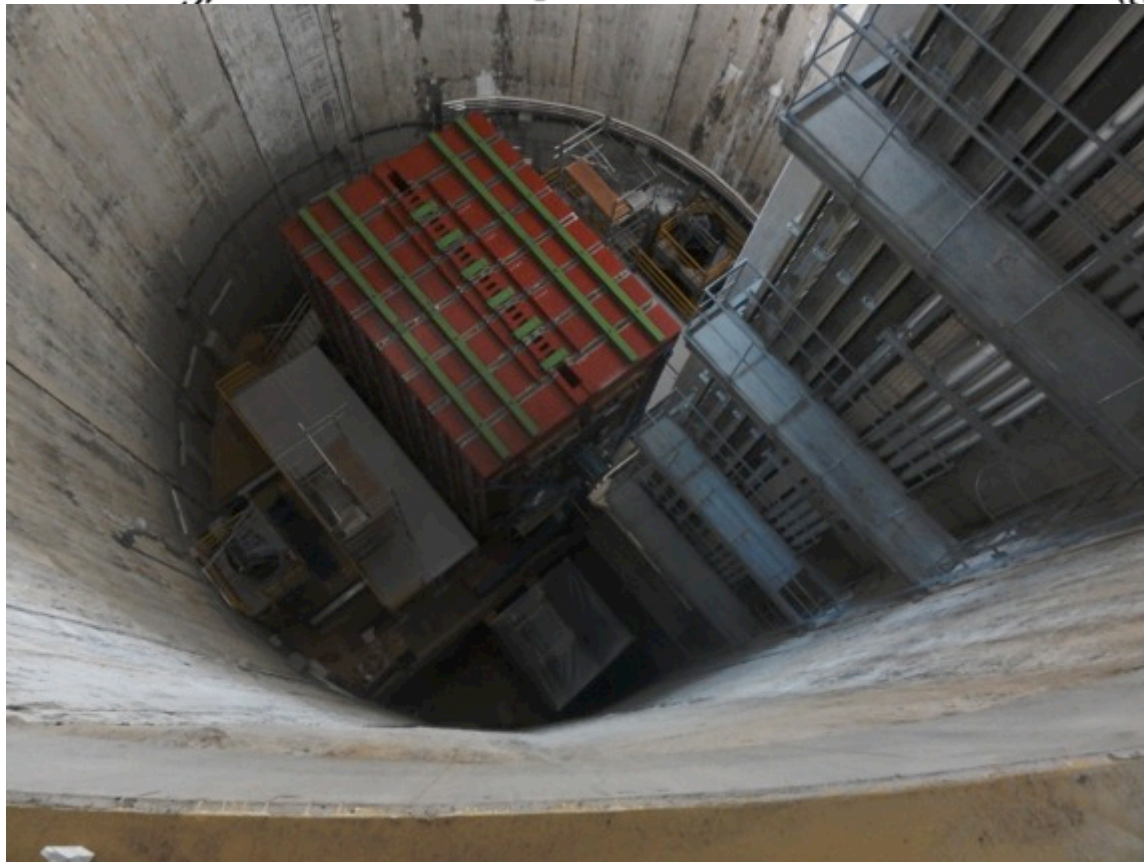
# ニュートリノ用前置検出器

❖ 外からはほとんど異常が見られない。底に1cm ほど水が。

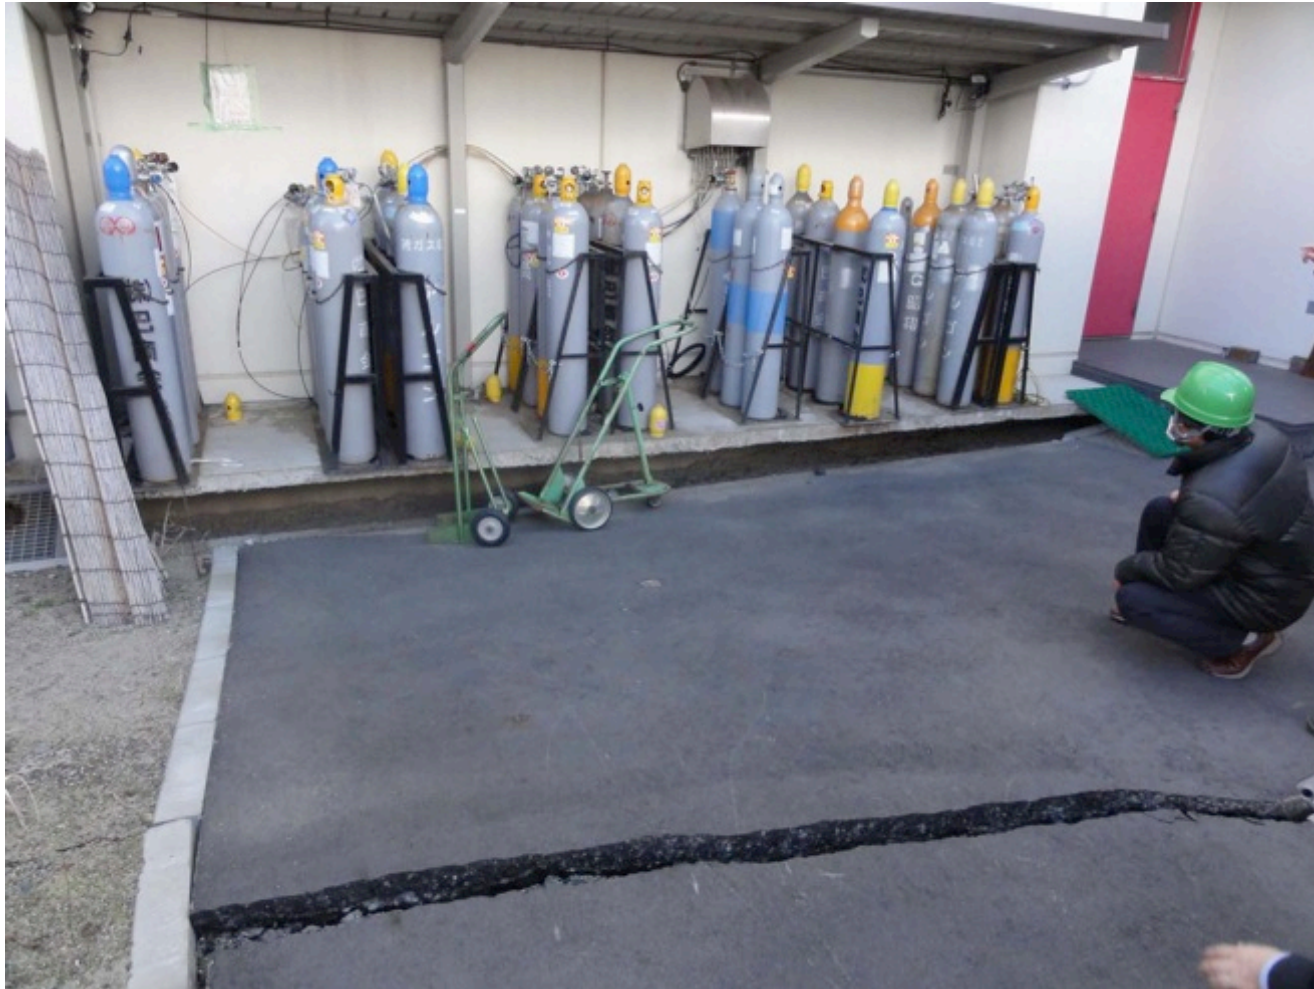
# 施設外周

- ❖ ホール周辺全域で、土壌の陥没。コンクリートたたきを利用して作ったボンベスタンドが宙に浮いている！
