Infrastructure

Journées CPER P2I0 – 23 Janvier 2018

- Installation pluridisciplinaire de R&D à ORSAY autour d'un **accélérateur d'électrons**
- Porté par 3 laboratoires : **LAL, IPNO, IMNC**
- Responsable scientifique : **Sergey Barsuk (LAL)**
- **4 axes de développement**

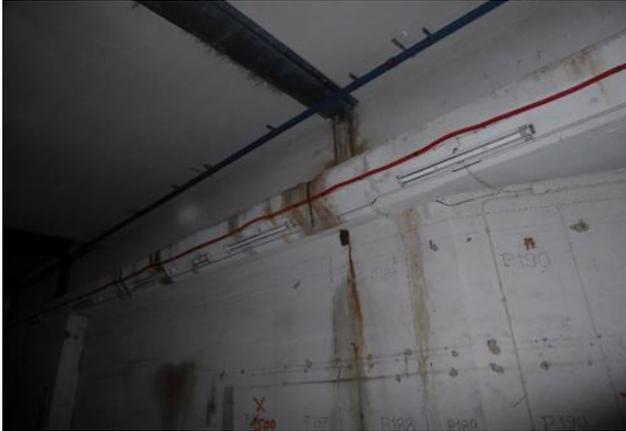
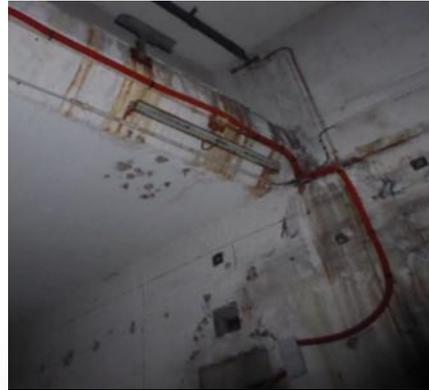
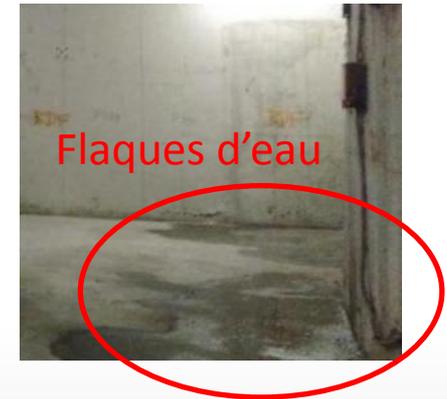
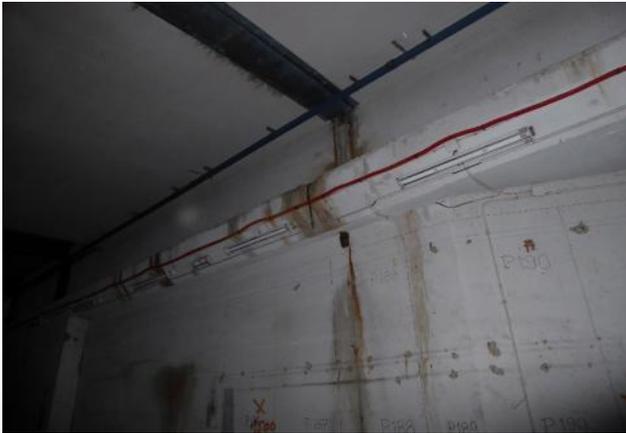
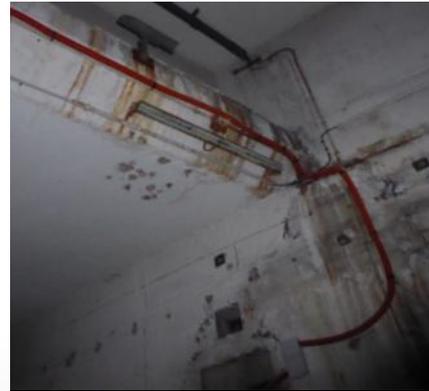
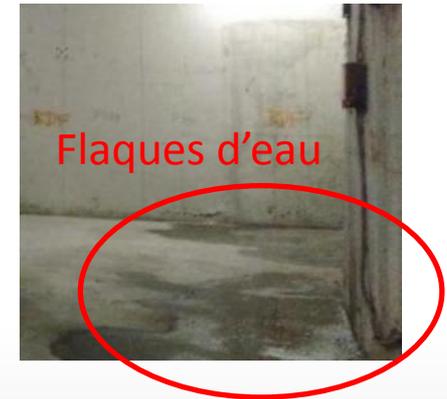
ETAT DES LIEUX : Le « Chapeau de gendarme »

Bâtiment datant des années 50

Infiltrations d'eau (disjonction des équipements électriques, flaques d'eau)

→ Travaux de réhabilitation (étanchéité, électricité, ...)

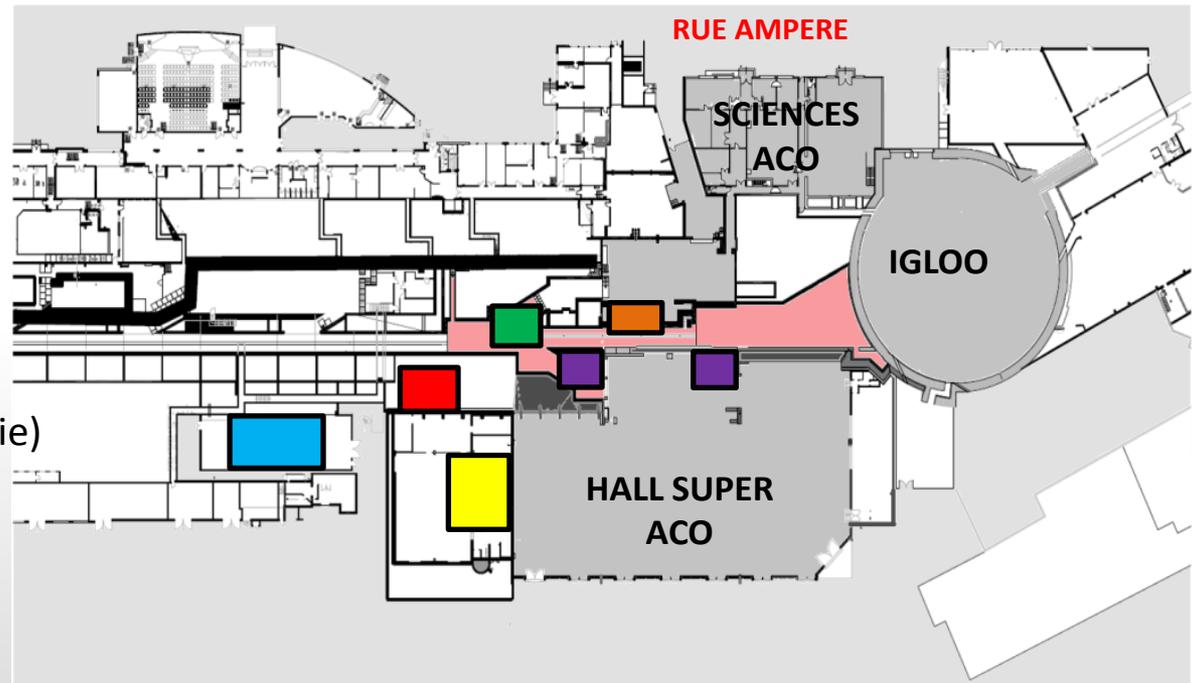
ETAT DES LIEUX : Les infrastructure techniques et salles à proximité

Pas d'infrastructures techniques

Equipements existants non dimensionnés pour couvrir les besoins de PRAE

→ Grande dispersion des équipements :

- Aménagement des servitudes compliqué
- Incompatibilité avec les besoins en radiobiologie (Plateforme proche de la salle de préparation)

→ A créer

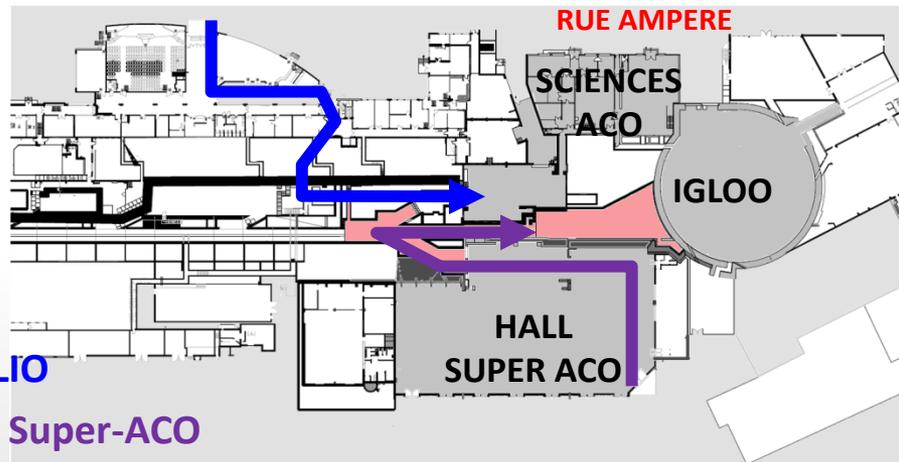
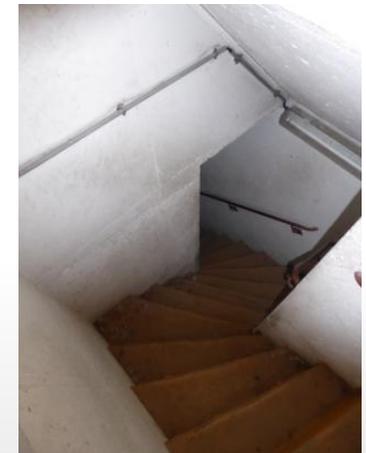
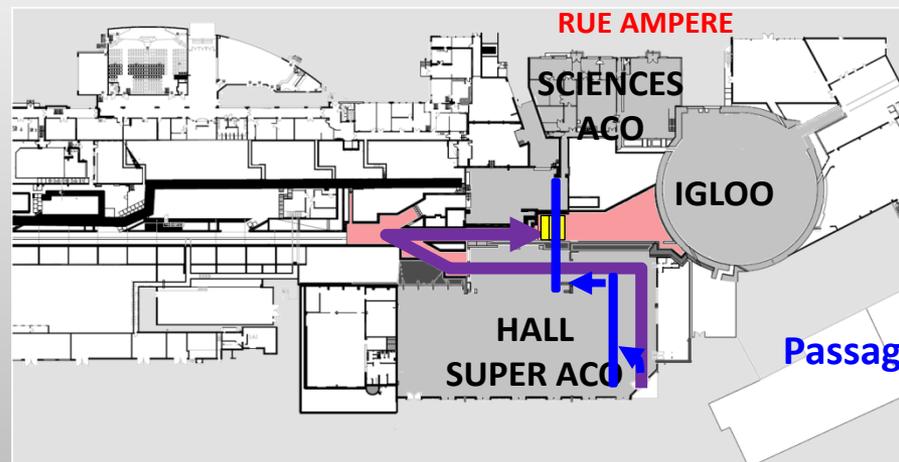
ETAT DES LIEUX : Les accès

Accès limités en raison des installations existantes

- Cheminement difficile (changement de niveau)
- Dérangement des équipes (Passage à travers des installations existantes)

Passage par le laboratoire CLIO

Passage par le hall Super-ACO

→ Création d'accès
