# TARANIS/XGRE : AIT d'un instrument spatial

D.Pailot – CNRS/APC  
Journées Techniques IN2P3  
1<sup>er</sup> juin 2021  
E-Mail : [dpailot@apc.in2p3.fr](mailto:dpailot@apc.in2p3.fr)

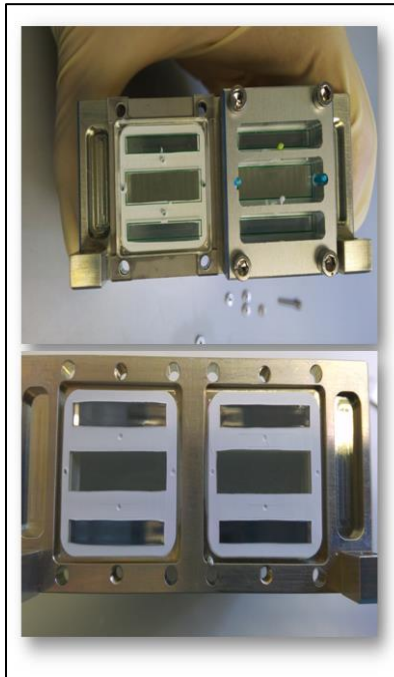
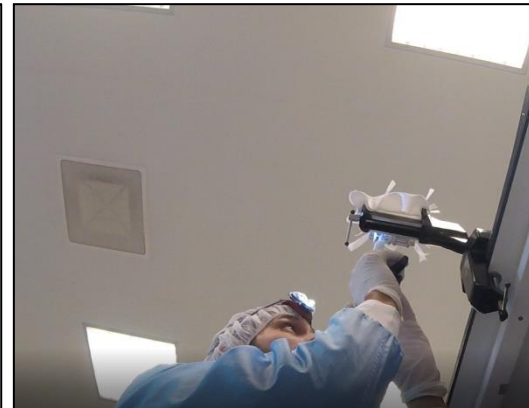
- ❑ Perte de performance → couplage optique non optimal
- ❑ Casse de PMT → pression à l'assemblage
- ❑ Développement d'un nouveau process d'assemblage
  - Plusieurs itérations

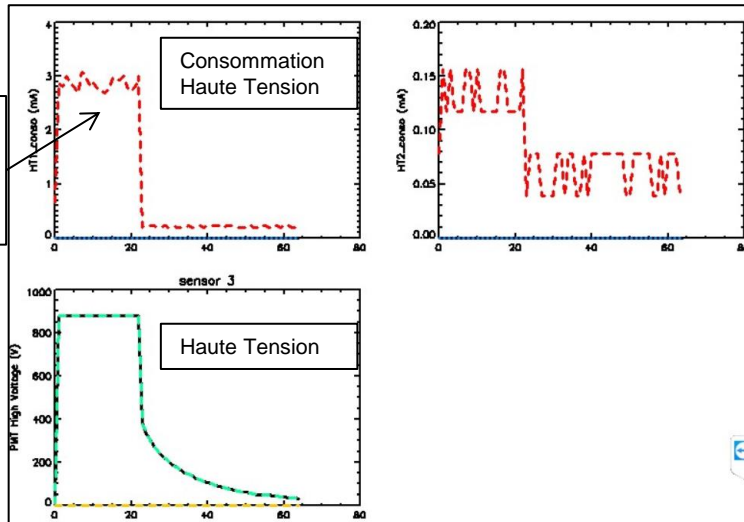
- ❑ Essais en vide thermique
  - ✓ Vide secondaire + cyclage thermique  $-30^{\circ}\text{C}$   $+50^{\circ}\text{C}$
- ❑ Anomalie dit de « claquage » (coupure de la HT) (modèle QM)
  - ✓ Perte d'une HT (entraînement de la coupure de l'autre HT parfois)

House Keeping instrument (faible précision)

- ❑ PMT « potter » avec Silicone spatial (Maspil QS1123)
- ❑ Espace entre Boitier support et PMT : 1 mm (limite de Paschen (HT : 1 kV))
- ❑ Design mécanique PMT en limite (Etudes CNES)
- ❑ Nouvelle philosophie de recette en vol

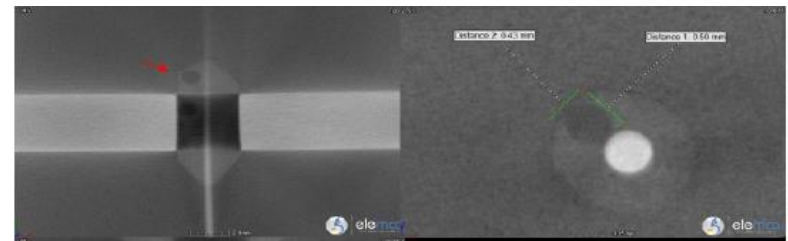
@ CNES

Tomographie perle d'une perle  
de verre  
Observation de vide à l'intérieur

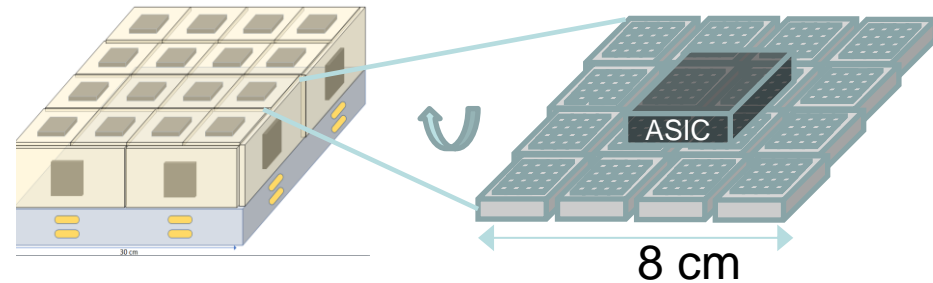
## Configuration "innovante"

- GSO/GAGG (20x20 mm<sup>2</sup>)
- 16 Cristaux + SiPM
- ASIC 16 channels.
