DETECTEUR DE RADIOACTIVITE

Etat d'avancement

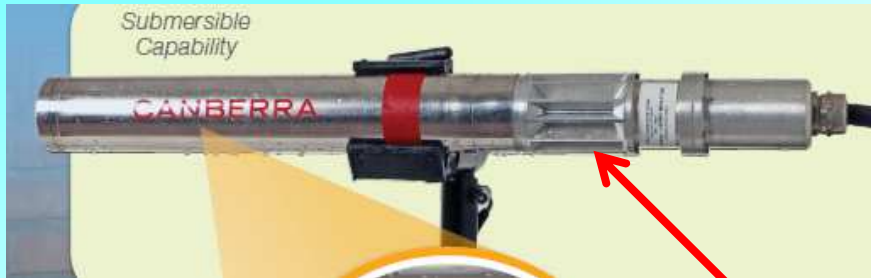
- Détecteur germanium
- 1^{ère} étage d'amplification
- Préamplificateur de charges
- Refrigerateur électrique

câble

Sonde existante afin de faire un découpage pour la mariniser

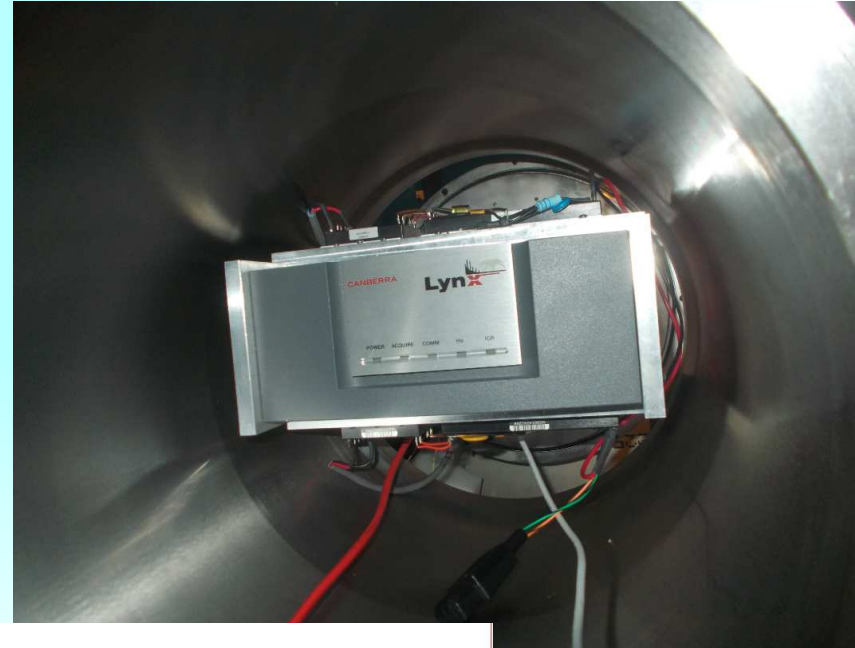
Intégration de 2 nouveaux convertisseurs 300 VDC/12 et 24

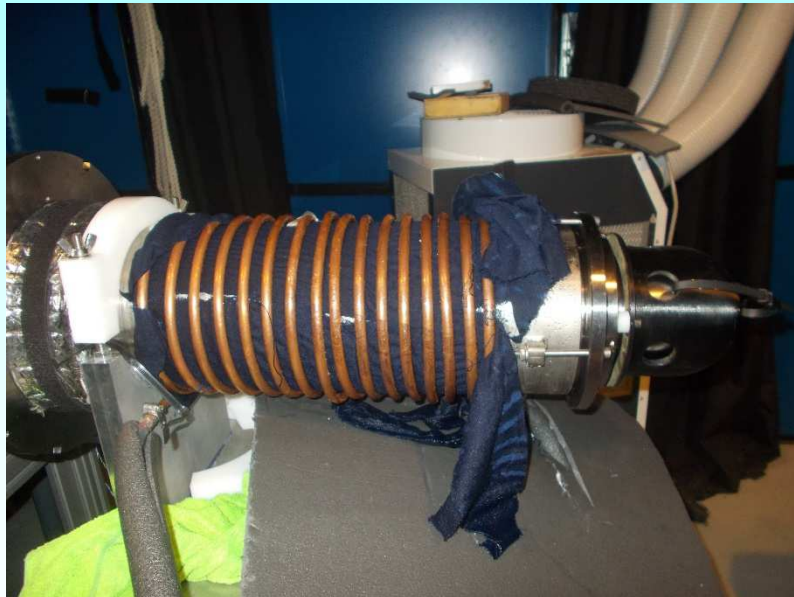
3.2) SONDE équipé dans son intégralité avec une alimentation 300 VDC au CPPM

Refroidissement avec serpentin ...

+ refroidisseur huber
temperature de consigne : 5 ° C

validé

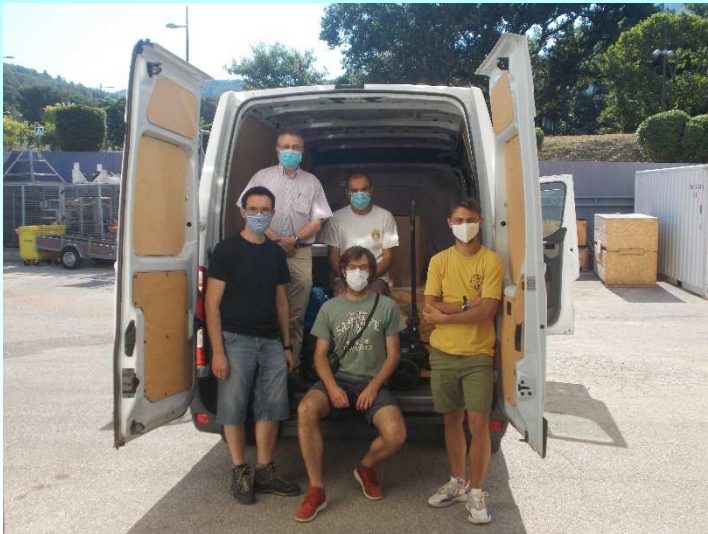
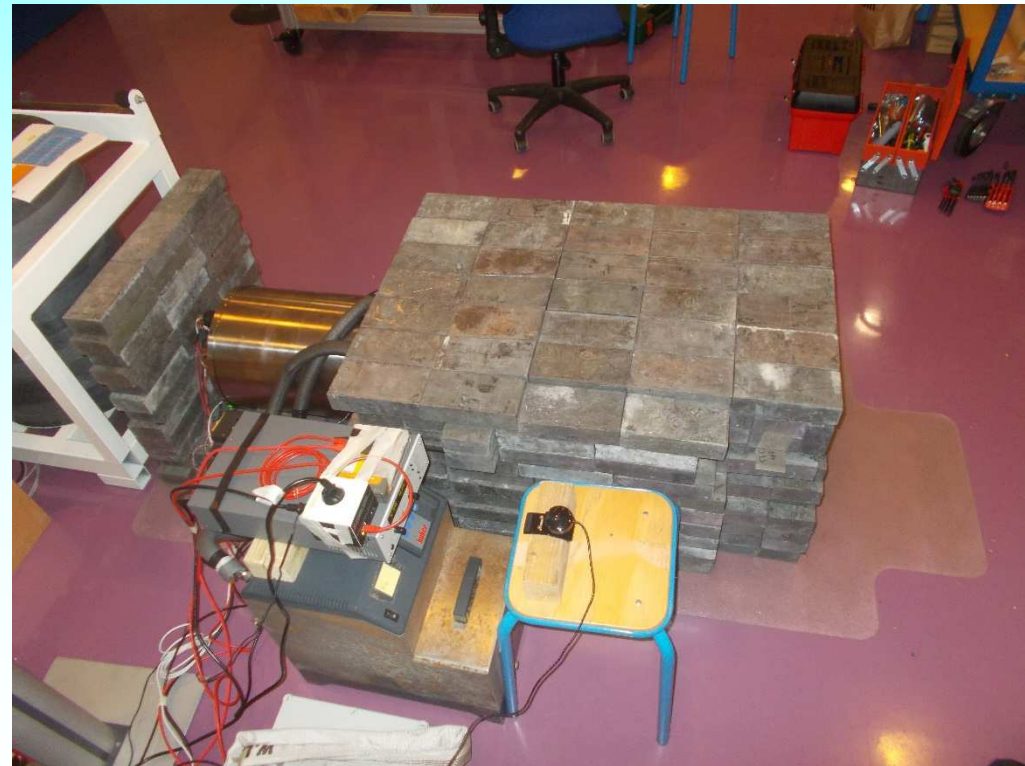
Mission 1 : 20/07/2020

3 missions au CENBG – Gradignan (local souterrain PRISNA)

+ BLINDAGE DE PLOMB

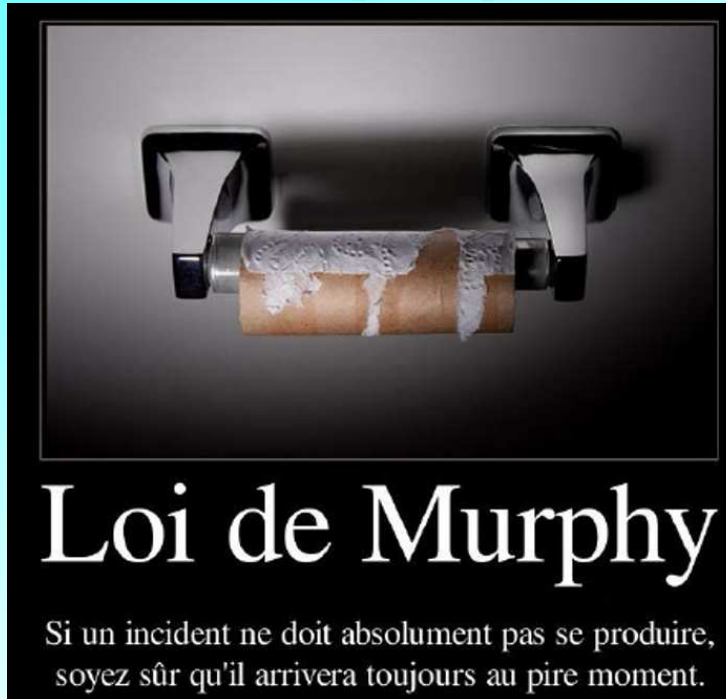
Fonctionnement pendant 80h , défaut refroidisseur,
MURPHY est passé par la ..

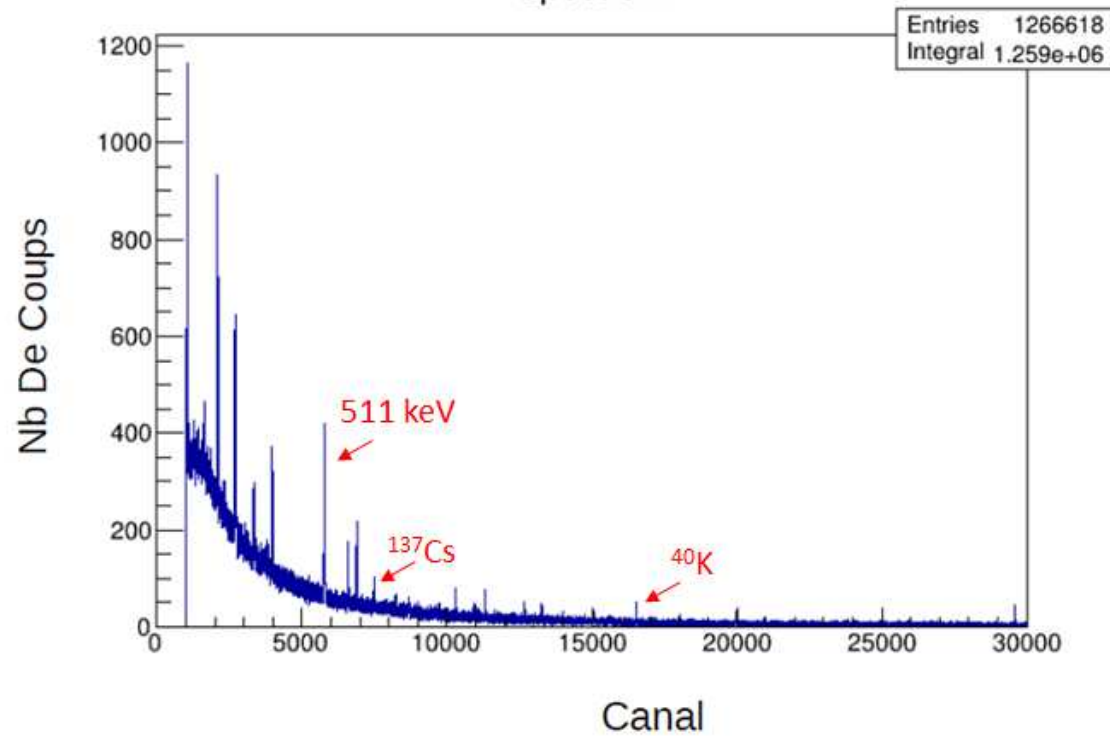
Spectrum

- Le spectre enregistré au CENBG est constitué des γ caractéristiques des isotopes des chaînes du ^{238}U et ^{232}Th ainsi que du ^{137}Cs (produit de fission) avec une faible contribution du ^{40}K

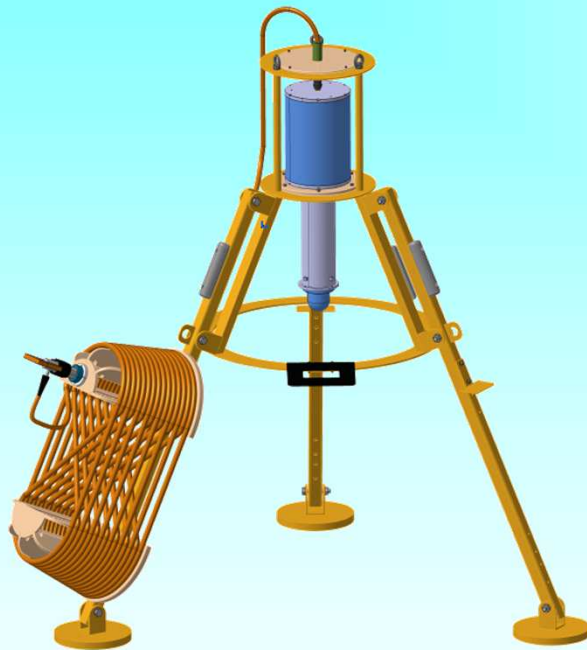
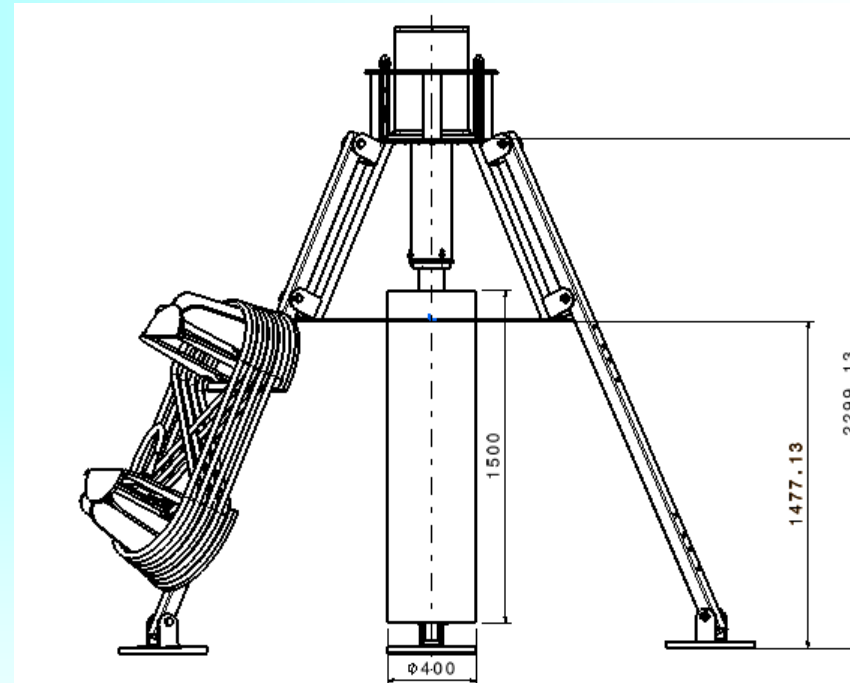
A faire, P1 : Démontage , cablage et intégration méca de la totalité de la fourniture, masse air et eau
