# Le spectromètre à muons d'ALICE :

## Les chambres de trajectographie

# Trajectographe

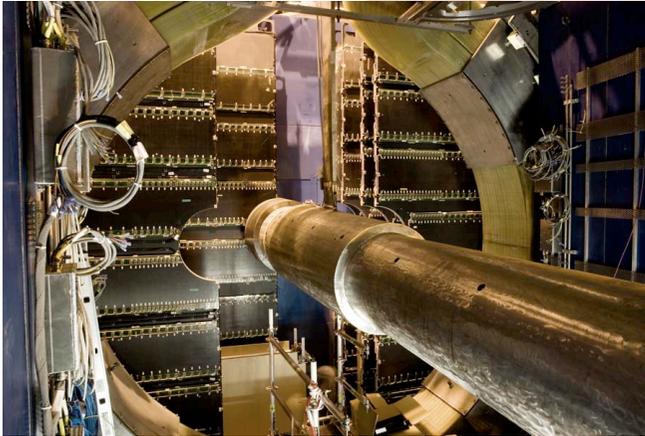
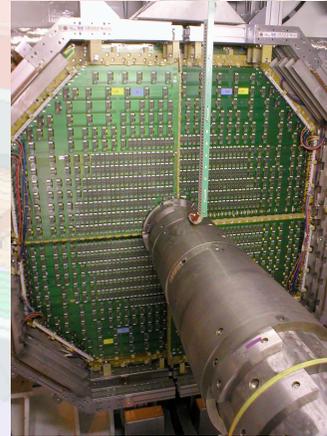
5 stations de 2 Chambres chacune  
(CPC)

1 & 2 : quadrants

3, 4 & 5 : lattes

$1.1 \cdot 10^6$  canaux électroniques

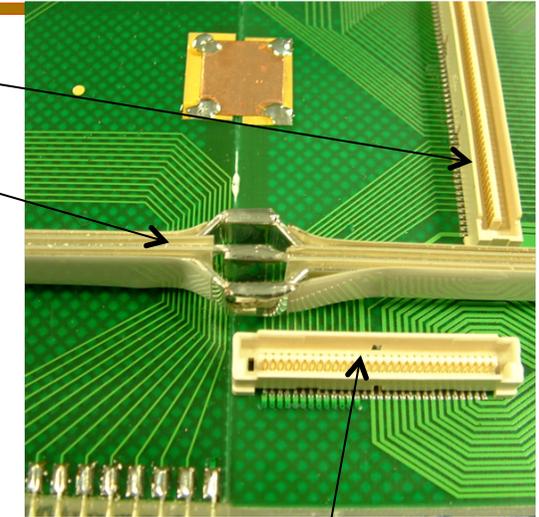
MANU 100 pins connector  
sur PCB

busbar

Exemple typique de problème de busbar  
(l'une des 2 LV + or - 2.5 V n'est pas bien soudée)

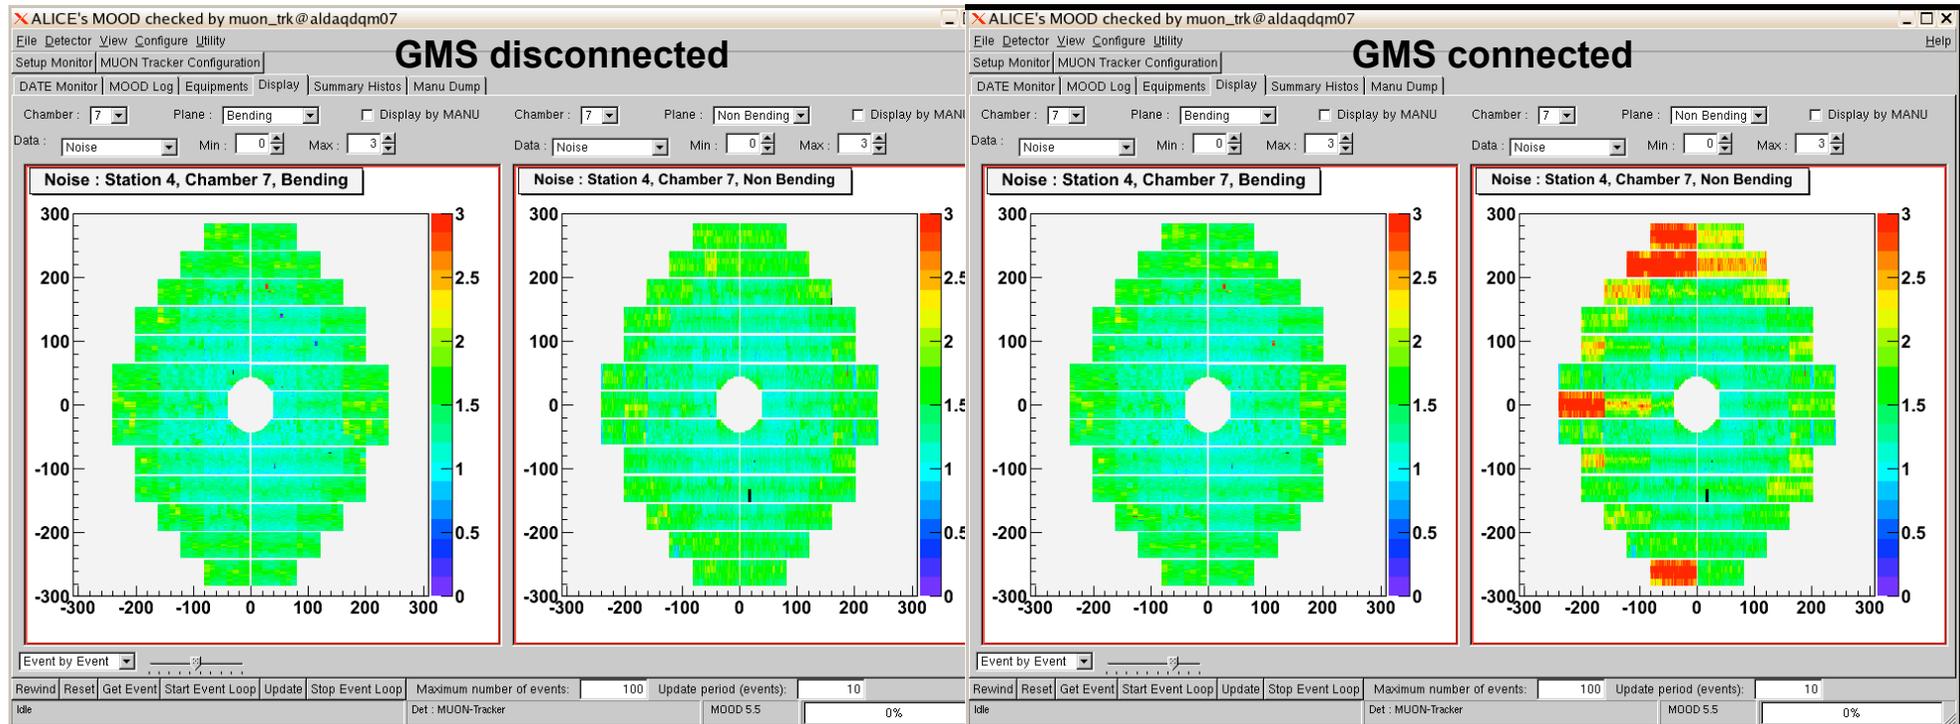
- **Même avec les plateformes GMS isolées, il subsiste un peu de bruit sur le plan non-bending (en regard du support)**
  - Le bruit « passe » par les câbles GMS

- Plus ou moins important suivant les chambres
- Réfléchir à un filtre ou un blindage des câbles GMS pour un prochain long arrêt machine

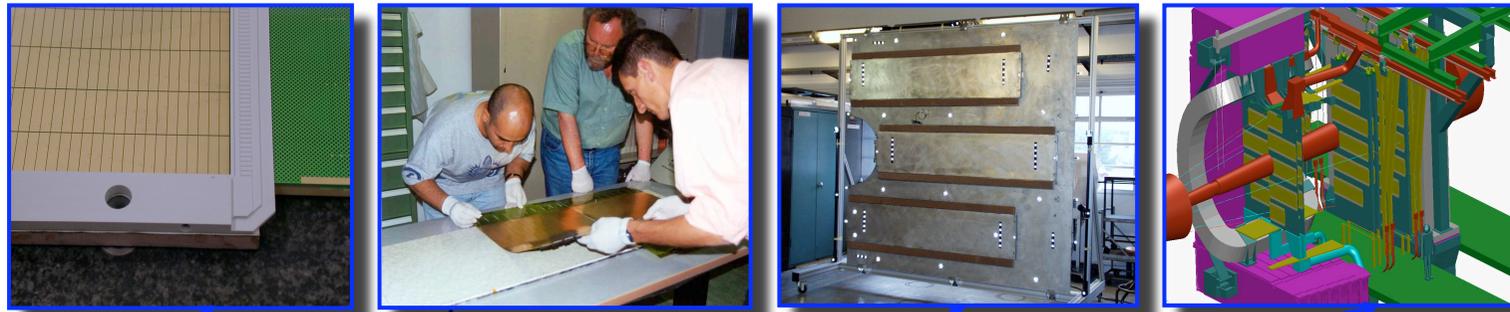
- Séparation des résonances de la famille du Y  $\Leftrightarrow$  résolution en masse  $\sim 100 \text{ MeV}/c^2$ .
- Ceci correspond à une résolution spatiale des détecteurs  $\sim 100 \mu\text{m}$

$$\sigma_{\text{total}} = \sqrt{\sigma_{\text{ch}}^2 + \sigma_{\text{pads}}^2 + \sigma_{\text{PCB}}^2 + \sigma_{\text{sup}}^2 + \sigma_{\text{survey}}^2}$$

$\sim 50 \mu\text{m}$  (CH intrinsèque)  $\rightarrow \sigma_{\text{ch}}$   
 $\sim 10 \mu\text{m}$  (Pad/PCB)  $\rightarrow \sigma_{\text{pads}}$   
 $10 \mu\text{m}$  (PCB/slats)  $\rightarrow \sigma_{\text{PCB}}$   
 $< 1\text{mm}$  (support position /ALICE)  $\rightarrow \sigma_{\text{sup}}$   
 $500 \mu\text{m}$  (position slat/support)  $\rightarrow \sigma_{\text{sup}}$   
 Photogrammetrie (50 - 100  $\mu\text{m}$ )  $\rightarrow \sigma_{\text{survey}}$   
 survey  $\rightarrow \sigma_{\text{survey}}$

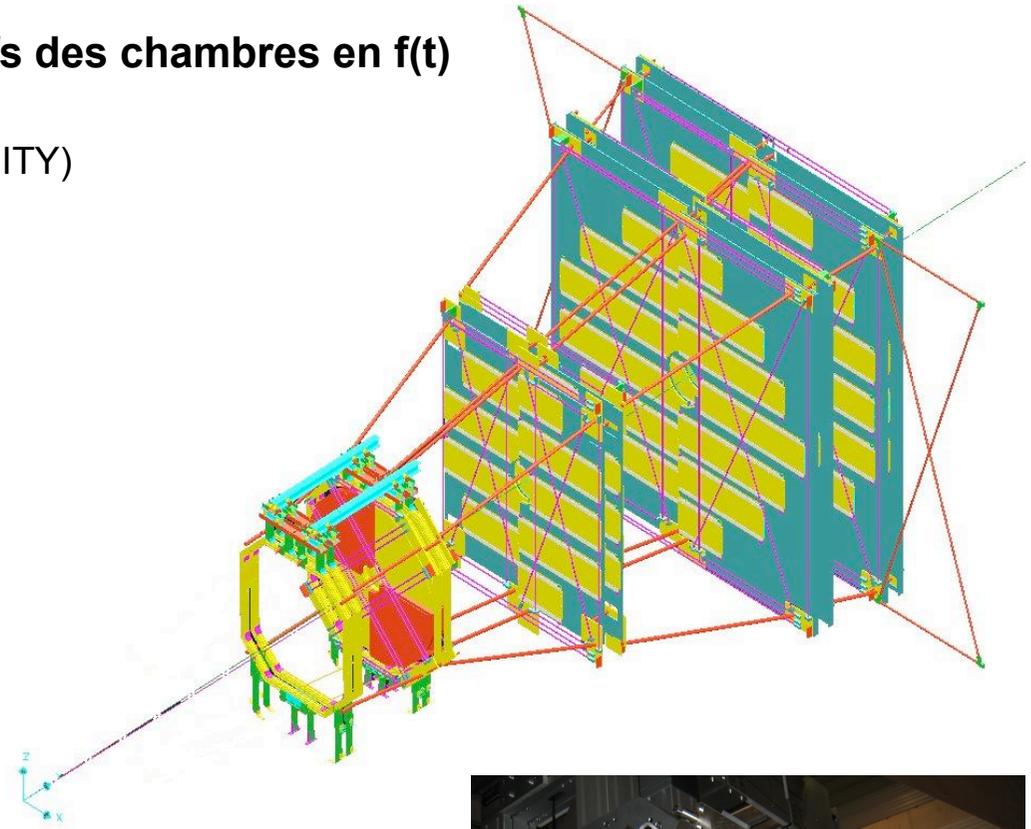
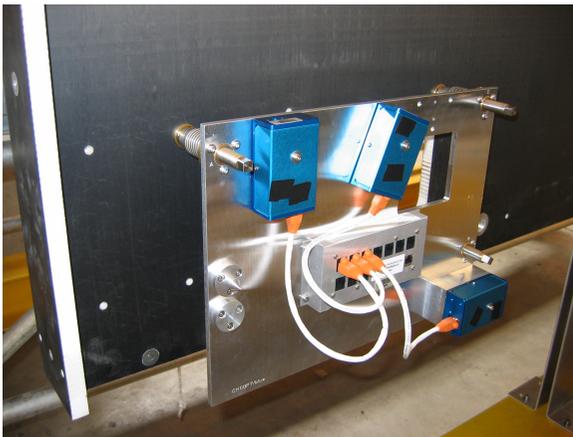
- **But : Mesure des déplacements relatifs des chambres en  $f(t)$**
- **GMS : système de capteurs optiques**
  - 2 types de capteurs (BCAM and PROXIMITY)
  - 460 capteurs au total
  - 1128 images par mesure

**LMS: longitudinal Monitoring System**

**TMS : transverse Monitoring System**

**EMS: External Monitoring System**

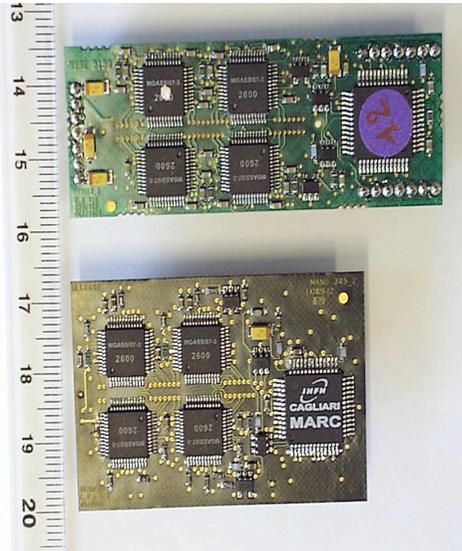
MANU12

- 1 200 000 voies d'électroniques
- 20 000 cartes MANU  
(8 000 MANU12; 12 000 MANU345)

- Nous devons faire une calibration des voies d'électronique avec une précision de quelques % pour atteindre la résolution suffisante pour l'étude de la famille du Y.
- Plusieurs analyses devront être réalisées:
  - i. Sans correction de calibration
  - ii. Avec corrections de gains obtenus à partir de tests des cartes MANU en laboratoire
  - iii. Avec corrections des gains obtenus in situ par injection de signaux
  - iv. Avec corrections des gains obtenus in situ par injection de signaux + corrections de valeurs de capacités internes (obtenues lors des tests des cartes MANU en laboratoire)

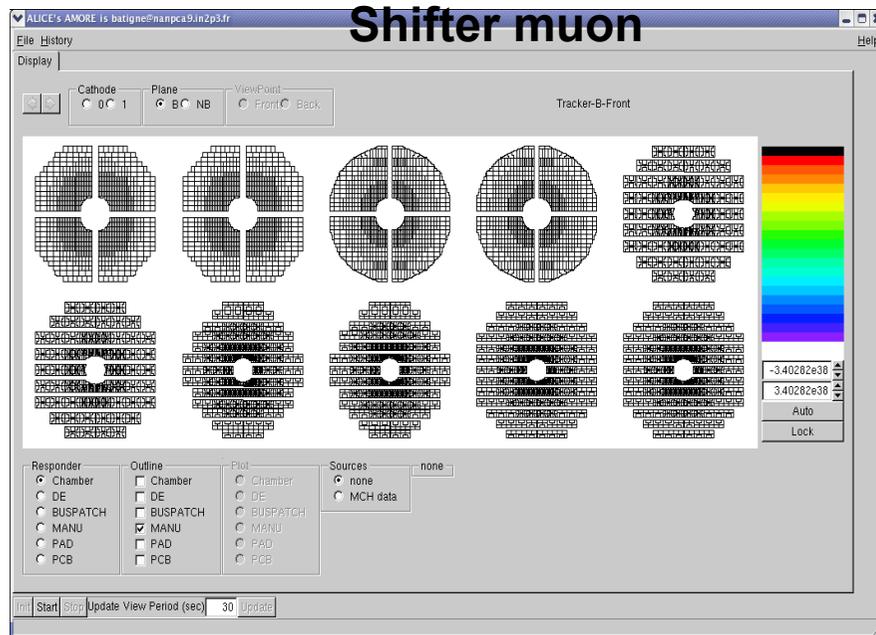
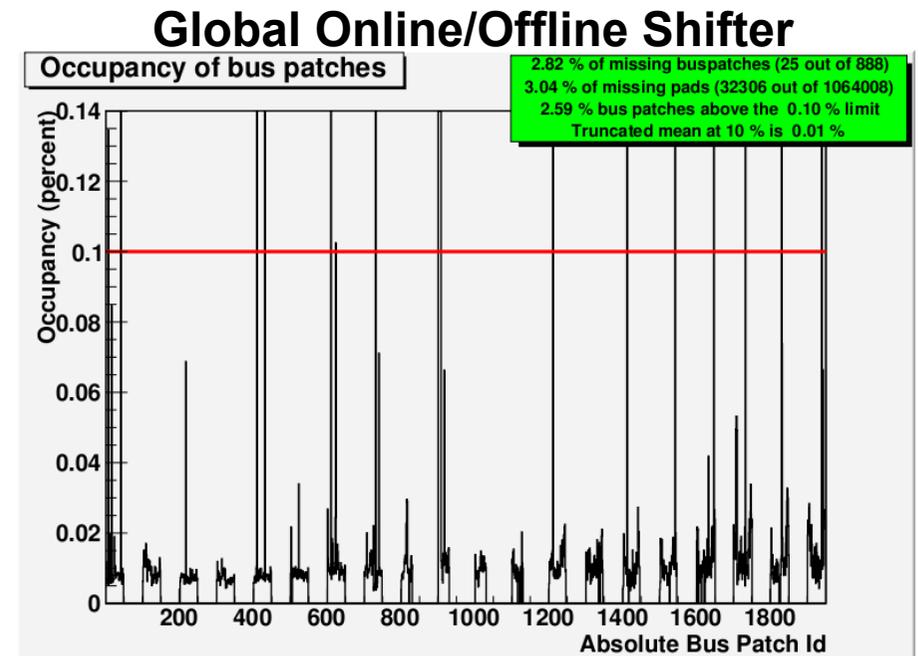
- Visualisation des données (pedestaux, calibration, événements..) avec MOOD pendant longtemps
- **Passage vers AMORE (Automatic Monitoring Environment)**
  - Outil pour les shifter
  - Lit et décode en ligne les données brutes
  - Vérifie la qualité des données brutes
  - Interfacé avec le Quality Assurance d'AliRoot
