Actualité du LMA pour Virgo : Les défis technologiques pour les détecteurs d'ondes gravitationnelles

Upgrade au LMA

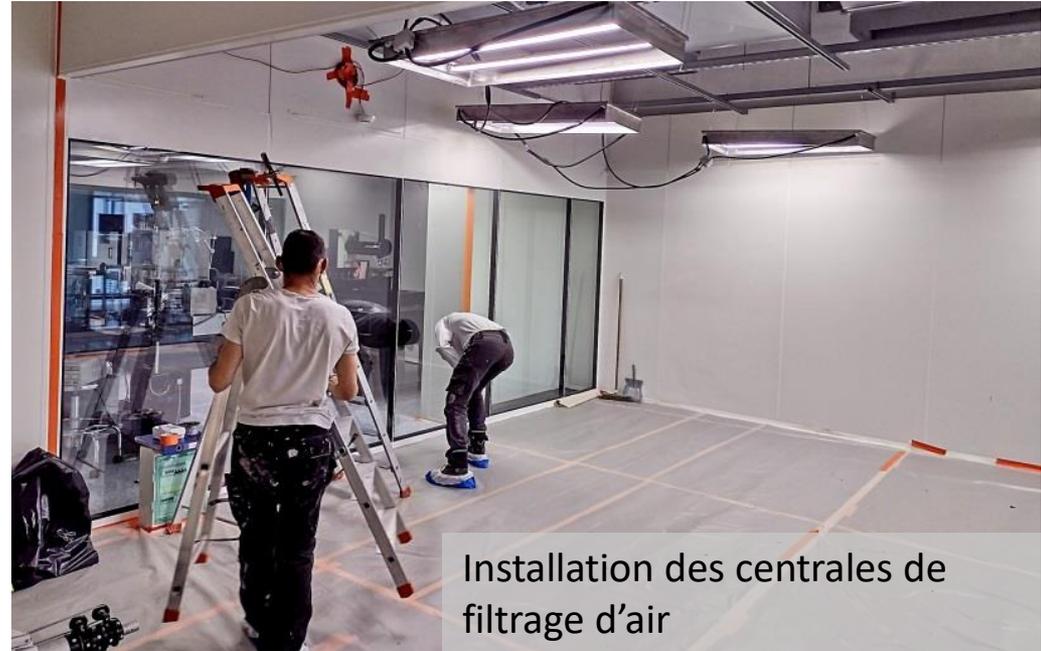
- Agrandissement de la zone ISO 3 pour pouvoir accueillir de nouveaux instruments de mesures
- Manque de place pour la métrologie et pour l'accueil de nouveaux bancs de caractérisation
- L'agrandissement de notre salle blanche est maintenant terminé.
- Bientôt des appareils de caractérisation optique pour de très grands miroirs y prendront place

→ Gain d'une surface de 25 m²

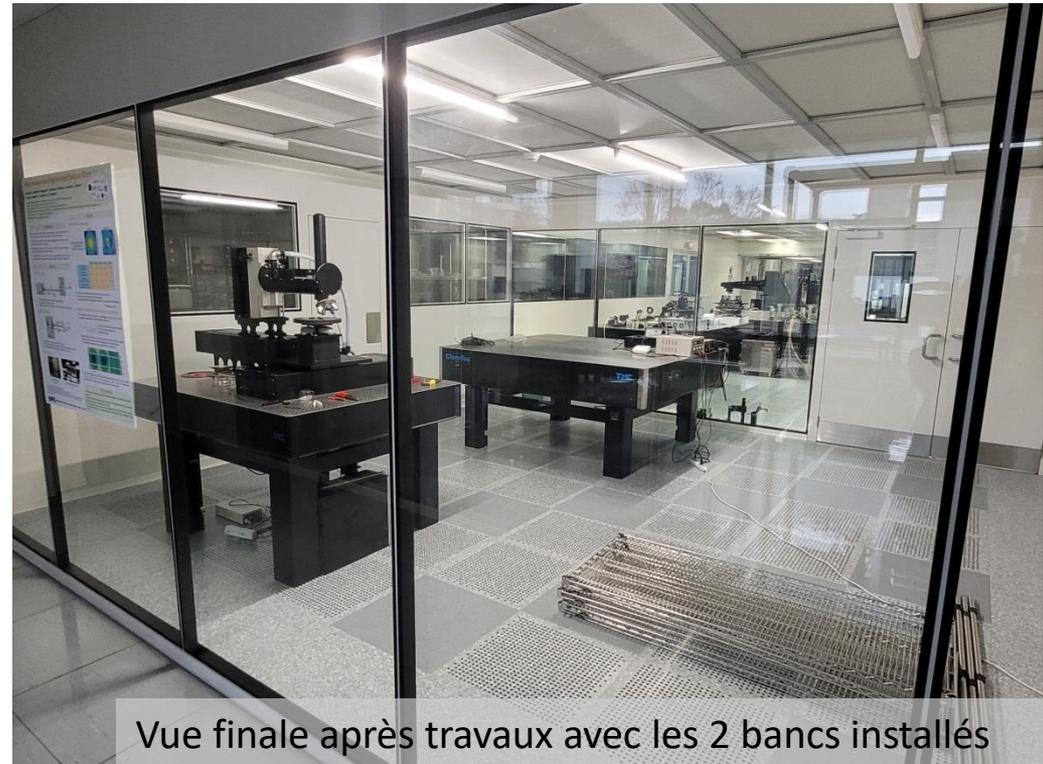
- Agrandissement de la zone ISO 3 pour pouvoir accueillir de nouveaux instruments de mesures
- Manque de place pour la métrologie et pour l'accueil de nouveaux bancs de caractérisation
- L'agrandissement de notre salle blanche est maintenant terminé.
- Bientôt des appareils de caractérisation optique pour de très grands miroirs y prendront place

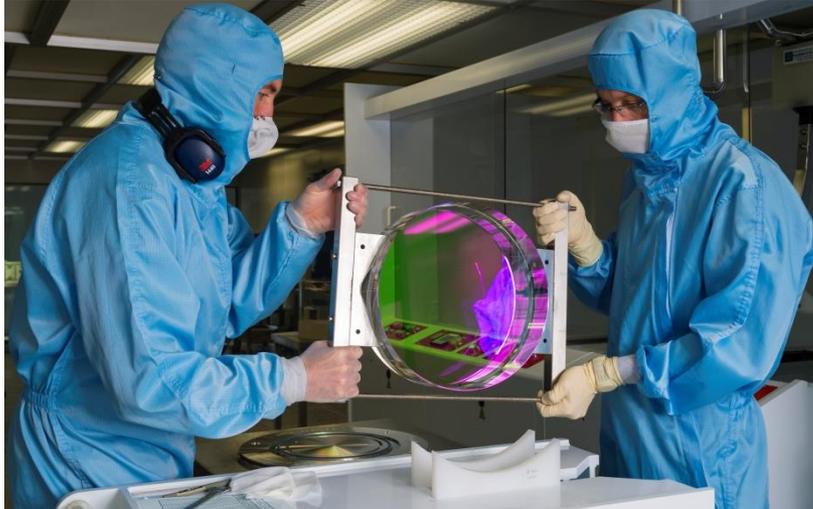
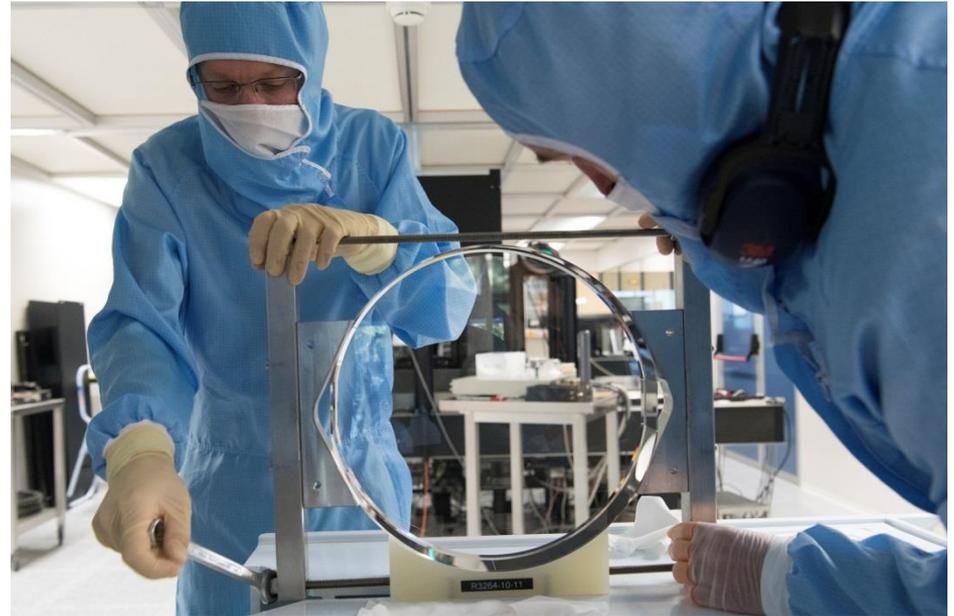
Substrat du miroir de fin (EM) pour O5

- Agrandissement des optiques (adaptation/manipulation manutention)
- Approvisionnement des grands substrats (Suprasil)
- Tous les substrats ont été livrés au LMA en avril 2021 et sont prêts à être polis début 2022 (4 EM, 4IM, 4 PR/SR).

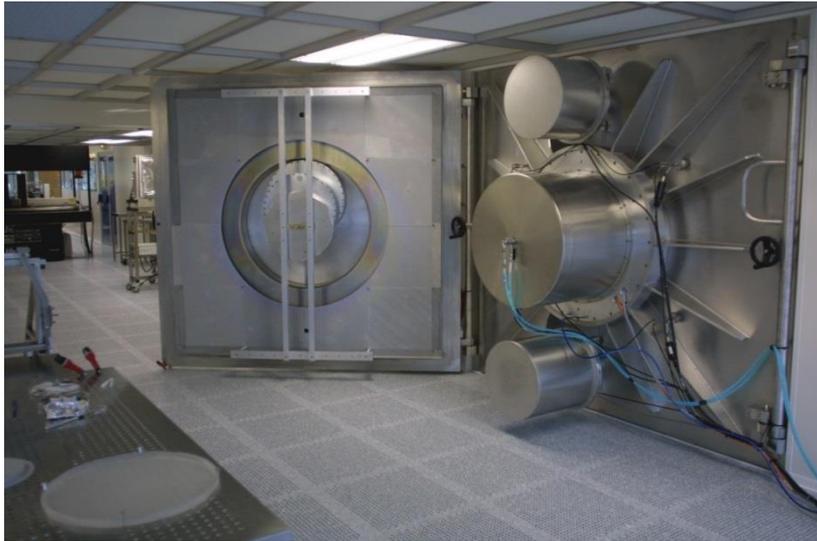
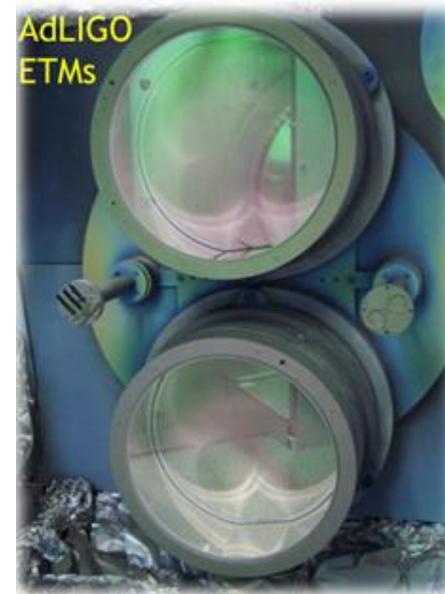
Adaptation, manipulation et manutention :

- Manipulation des optiques de 40 kg se fait à 2
- Manipulation des optiques de 100 kg → utilisation d'une machine pour les déplacements retournements et chargements des optiques

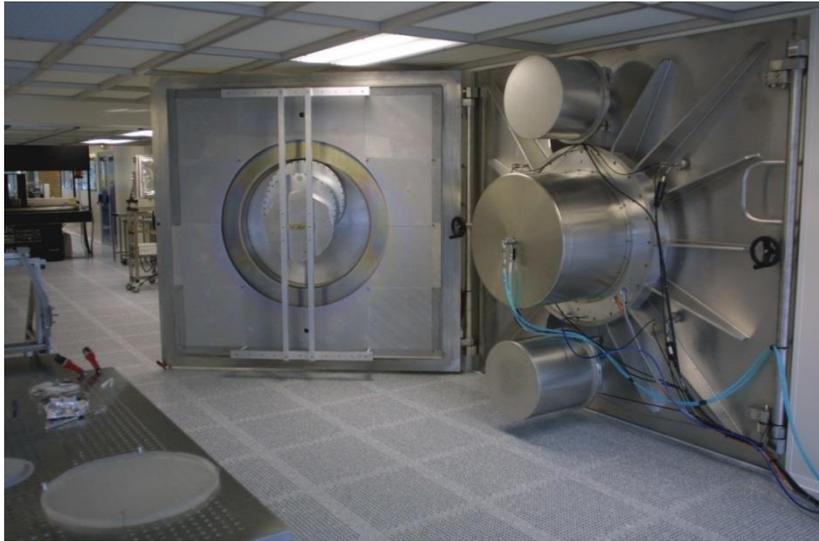
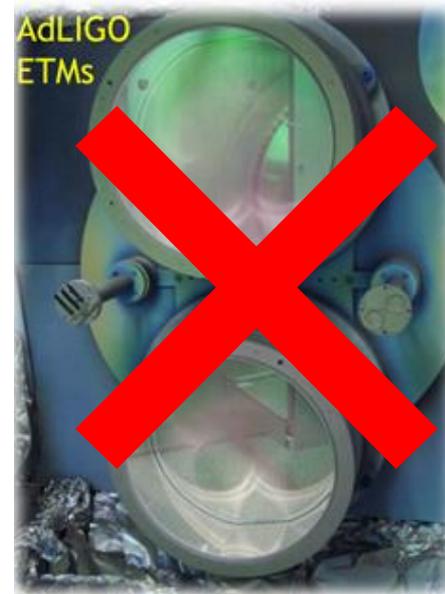
- Nouveau matériau pour le revêtement afin de réduire le bruit thermique.
- Couches d'oxyde : seulement des cibles à installer (déjà achetées à l'avance par aLIGO), premier test de revêtement dans la grande machine de revêtement en janvier 2022
- Diminuer la densité de défauts diffusants et des points absorbants
- Amélioration de la planéité (=surface) sur les grands diamètres

- Nouveau matériau pour le revêtement afin de réduire le bruit thermique.
- Couches d'oxyde : seulement des cibles à installer (déjà achetées à l'avance par aLIGO), premier test de revêtement dans la grande machine de revêtement en janvier 2022
- Diminuer la densité de défauts diffusants et des points absorbants
- Amélioration de la planéité (=surface) sur les grands diamètres
- Uniformité (0,1%) sur partie centrale à optimiser sur $\varnothing 250$ mm ($\varnothing 150$ mm pour AdV. VIRGO) en rotation simple pour EM (un miroir à la fois) et sur $\varnothing 150$ mm en mouvement planétaire pour IM avec le nouveau matériau à haut indice.

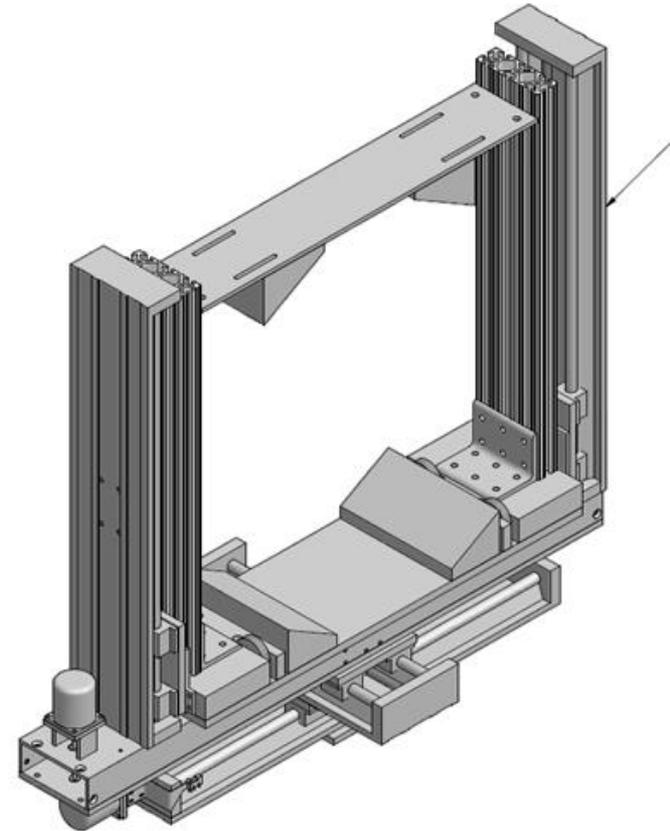
- Un porte-échantillon plus robuste, capable de supporter l'augmentation de poids, est nécessaire pour pouvoir mesurer les cartes de diffusion à 1064 nm ainsi que les cartes de transmission/réflexion des revêtements HR et AR.
- Il a déjà été adapté au diamètre de 55 cm de la BS mais pas à un poids de 100 kg

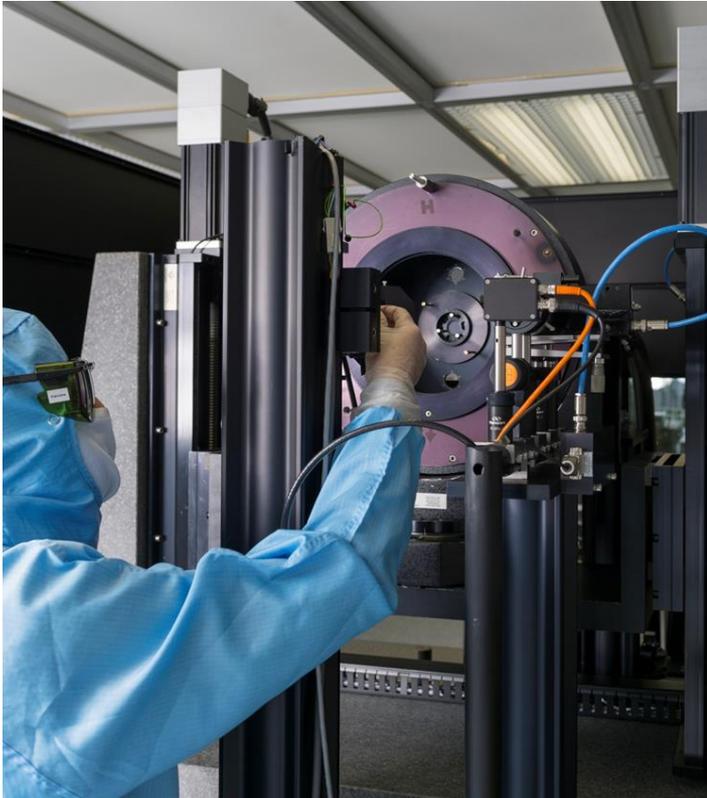
Banc d'absorption

- Test effectué pour voir si l'axe vertical du banc est capable de supporter l'augmentation de poids des miroirs.
- Validation de la charge des moteurs
- Adaptation des montures

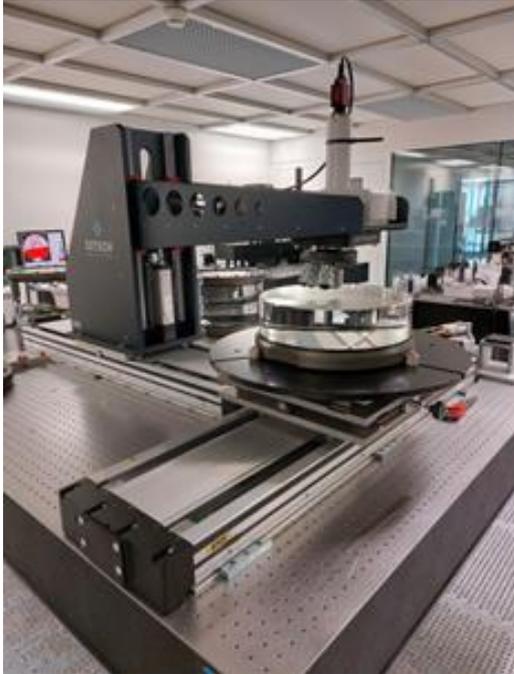
Profilomètre optique

- Nouveau Micromap pour mesurer des grands miroirs
- Optimisation du logiciel
 - Comptage des défauts
 - Enregistrement des données
 - Analyse des données

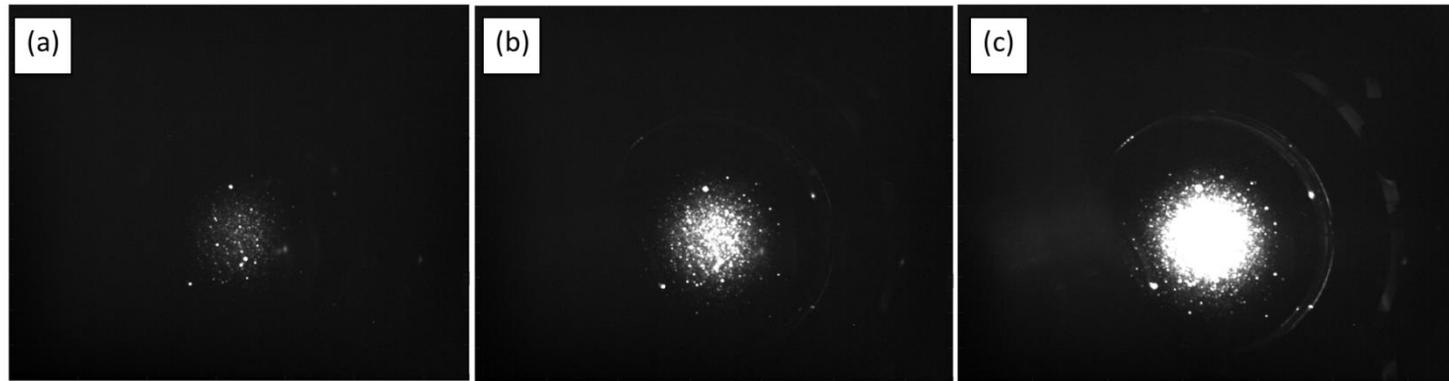
- Quelques défauts ponctuels présents à l'intérieur du revêtement
- Connus depuis plusieurs années
- Facteur limitant pour les futurs détecteurs
- Peut être l'origine de la perte optique supplémentaire observée dans Advanced LIGO et Advanced Virgo.

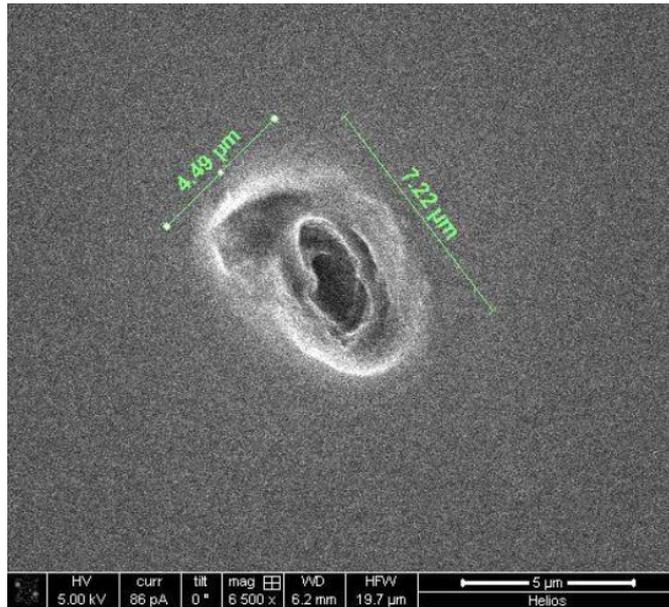
- Observé à LIGO et Virgo : limite actuellement la puissance dans les cavités des bras de l'interferomètre
- Particules d'aluminium dans le coating
- 1 à 3 points absorbants sur une optique $\varnothing=350$ mm
- Des tests sont en cours dans la grande machine pour trouver l'origine
