Carte 4x4 // : le problème

Carte 16// : pas de problème

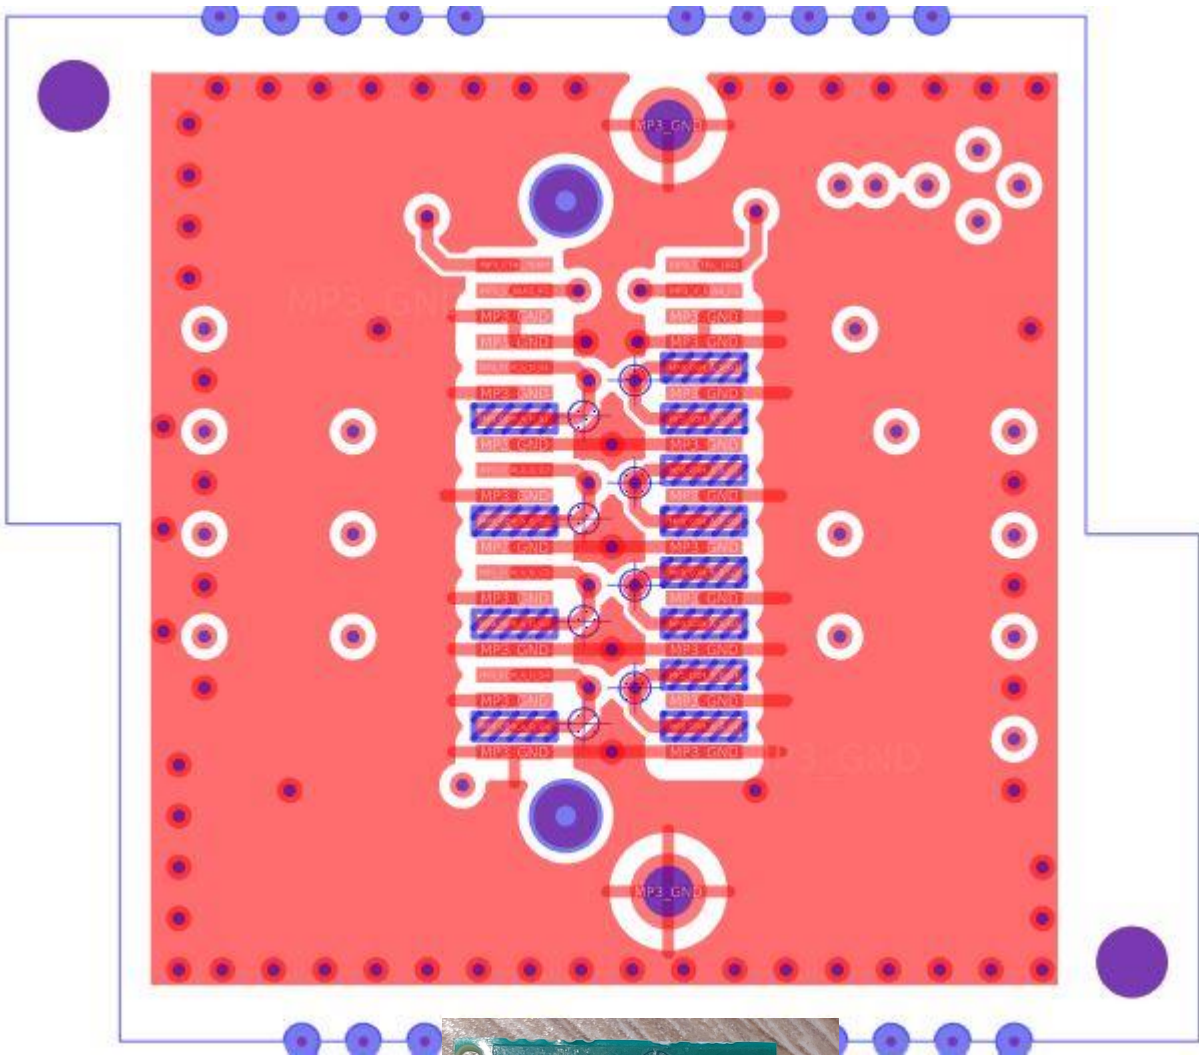
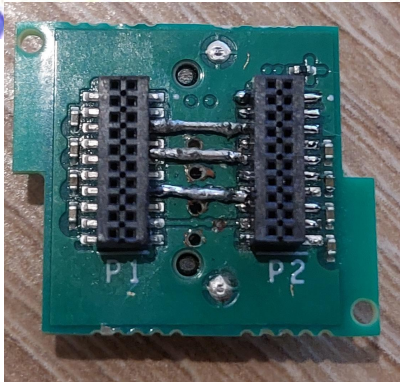
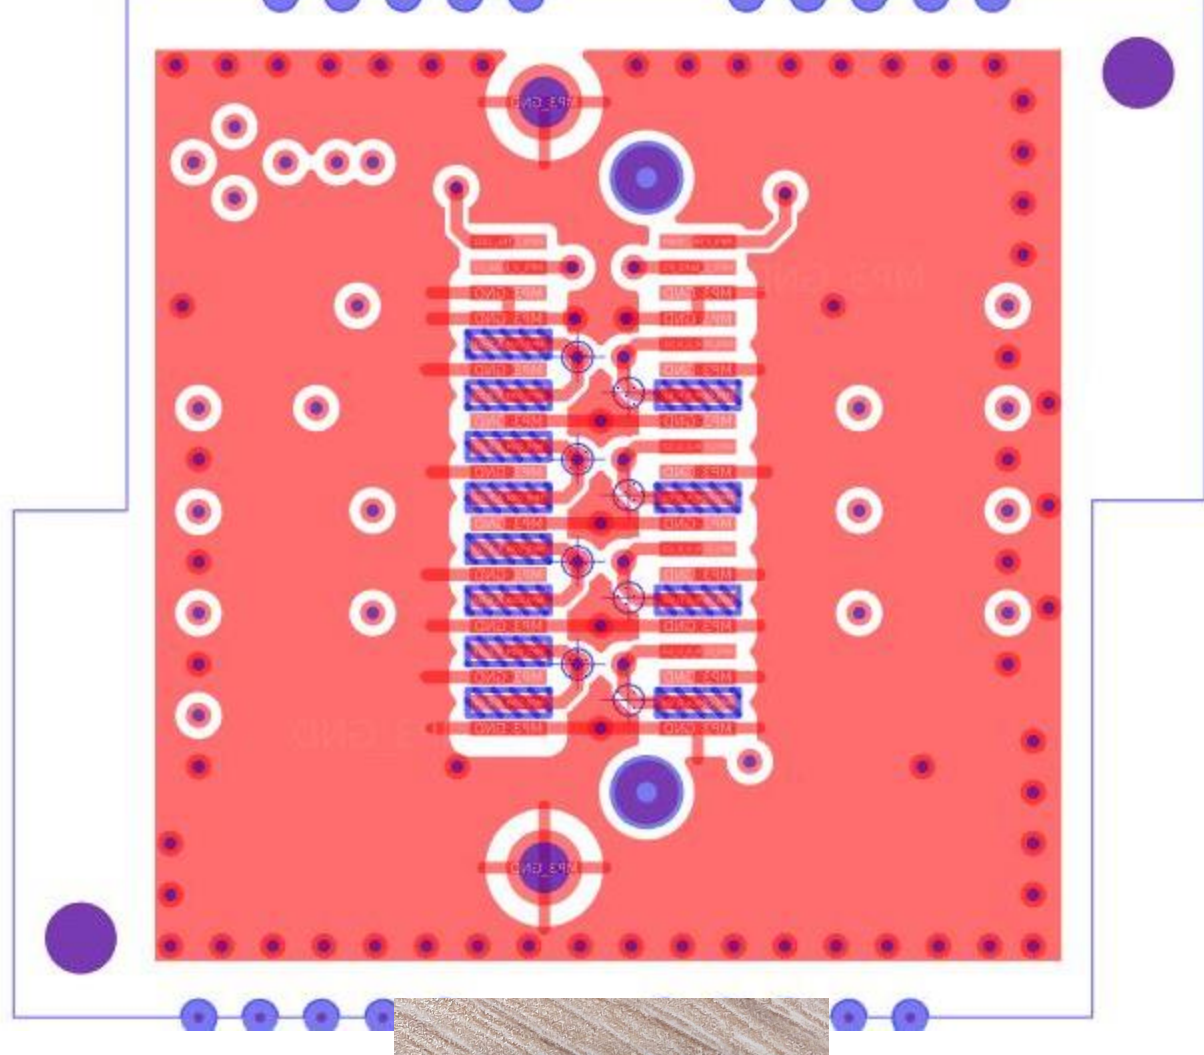
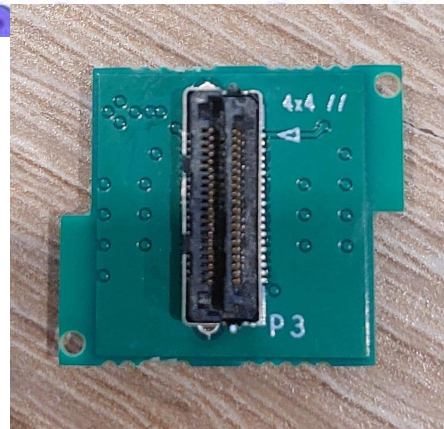
(2 autres PCB sont HS après tentative de perçage à la main...)
