# 東日本大震災(3.11) 被害状況(概要)

高エネルギー加速器研究機構

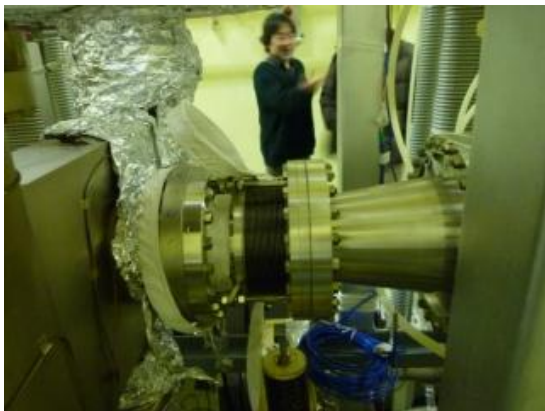
空洞セクションのベローズ管変形

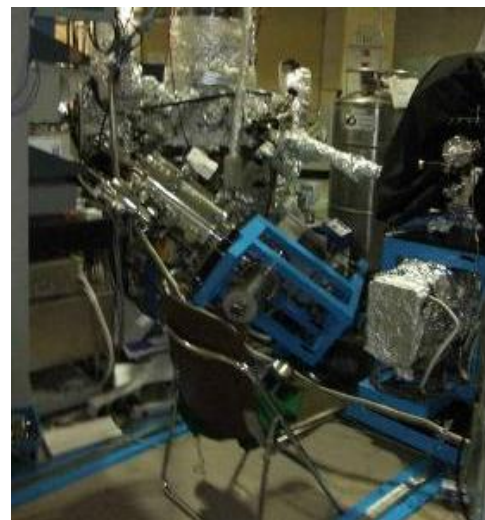
仮設真空槽の転倒
