# 東日本大震災(3.11) 被害状況(概要)

高エネルギー加速器研究機構

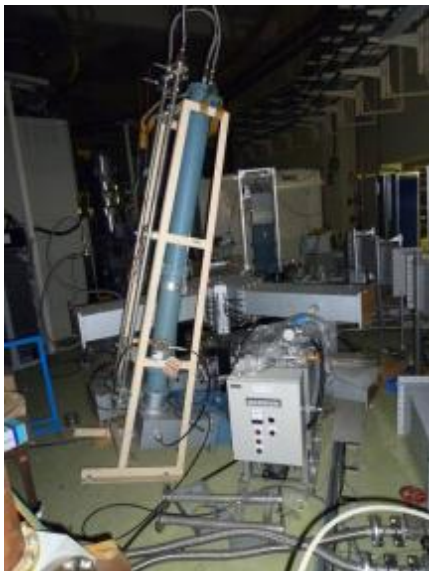
200kW ダミーロード転倒

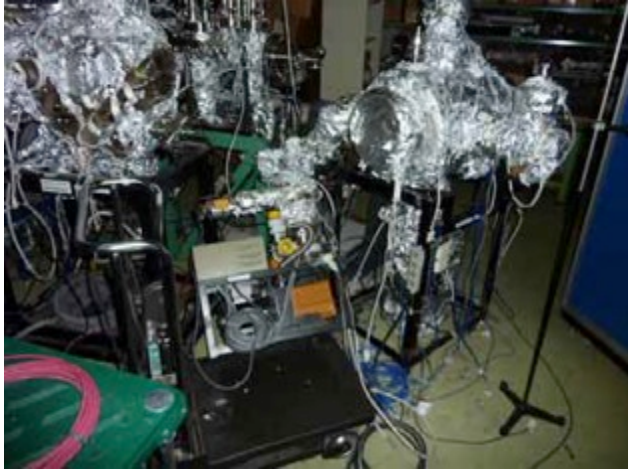
排気セットが台車からずり落ち転倒

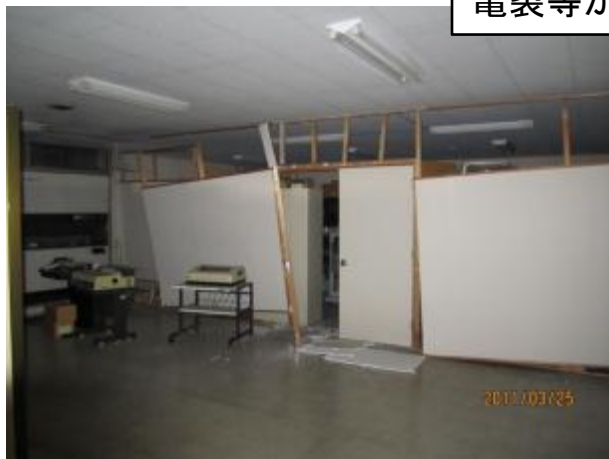
2階制御室内

D5電源棟の被害が大きい。  
その他の建物にも天井や壁の損傷、床の  
亀裂等が多数みられる。

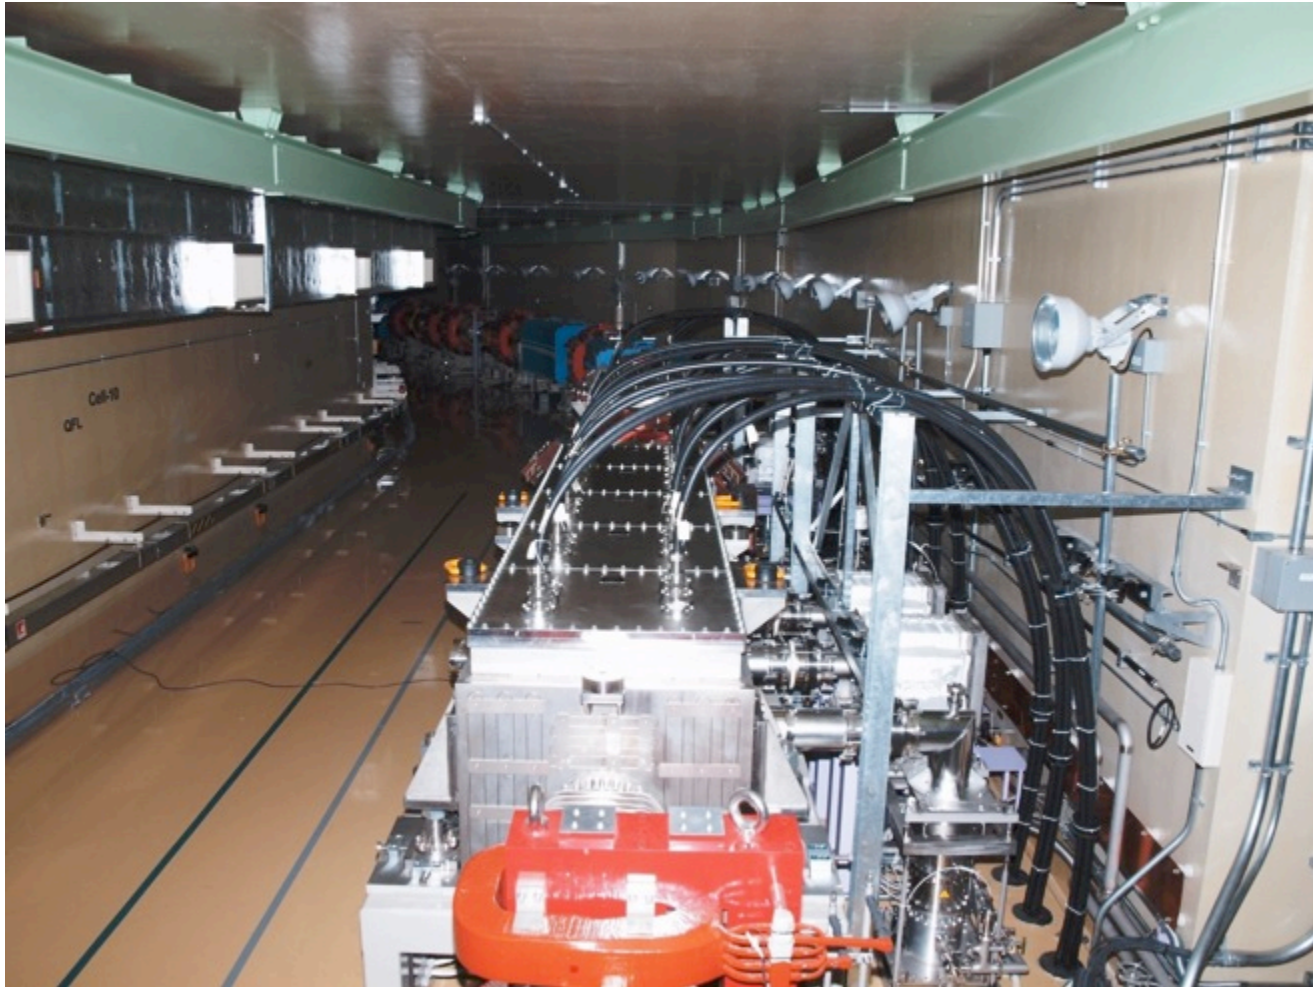
### 3 GeV 主リング

❖ 加速器本体は、目視の限り大丈夫。(3月29日撮影)

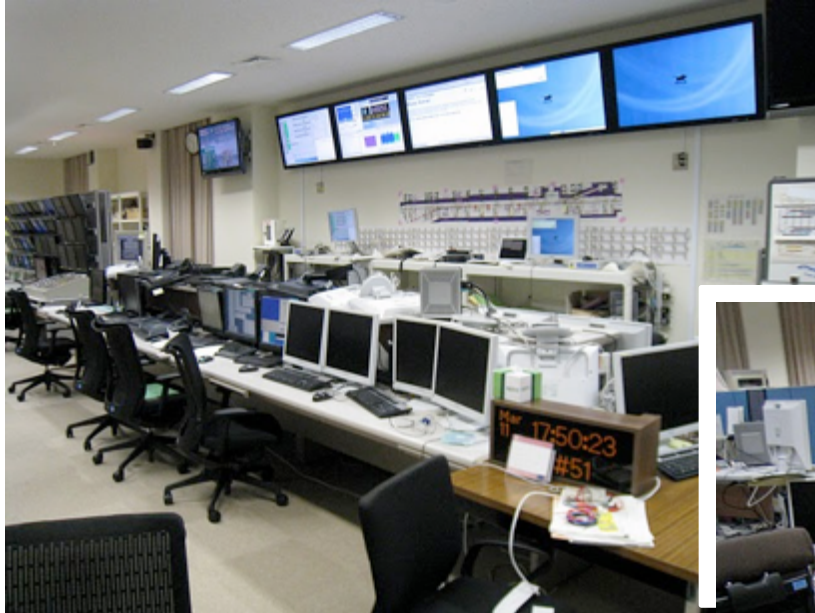
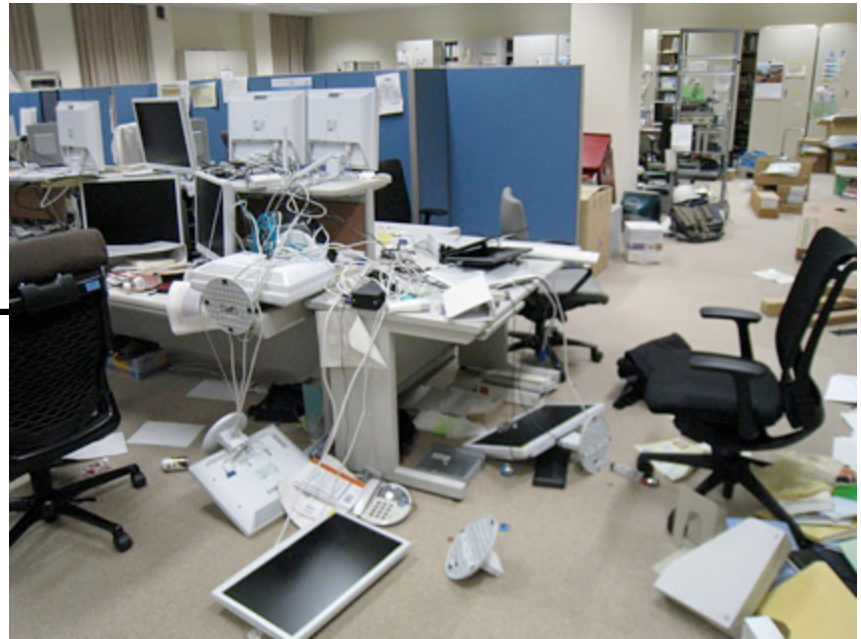
❖ 中央制御棟は概ね健全。

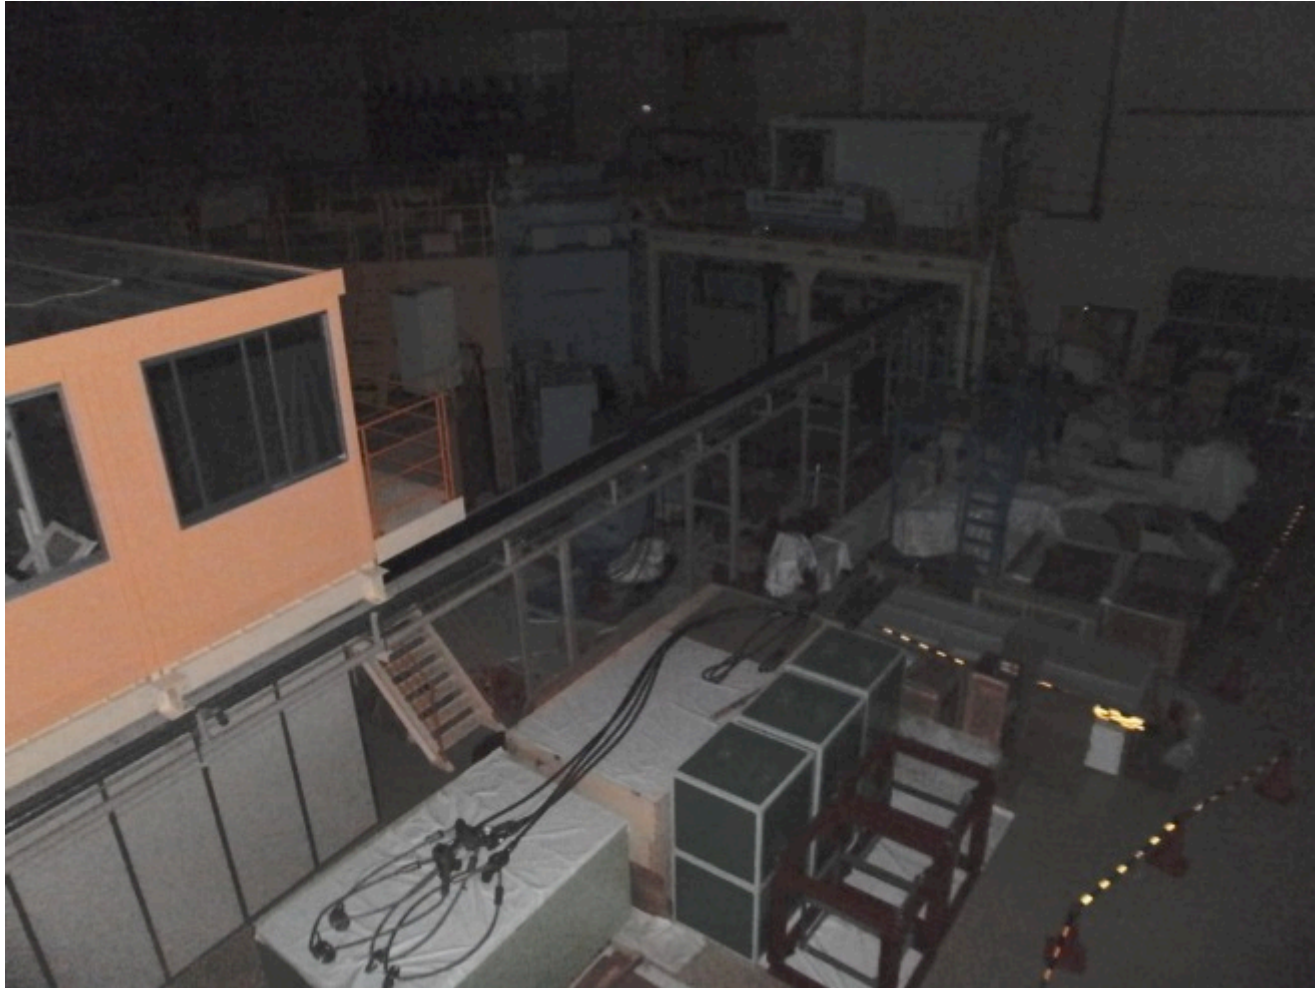
# MLF第一、第二実験ホール

❖ 第1実験ホールと第2実験ホールの内部は、多数の杭打ちのお陰で、ほとんど損傷がない。

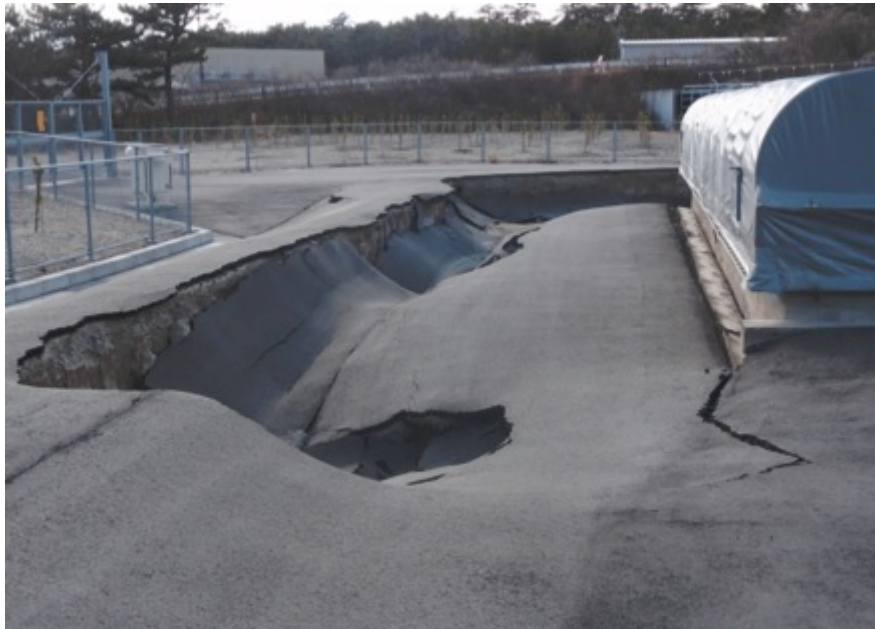
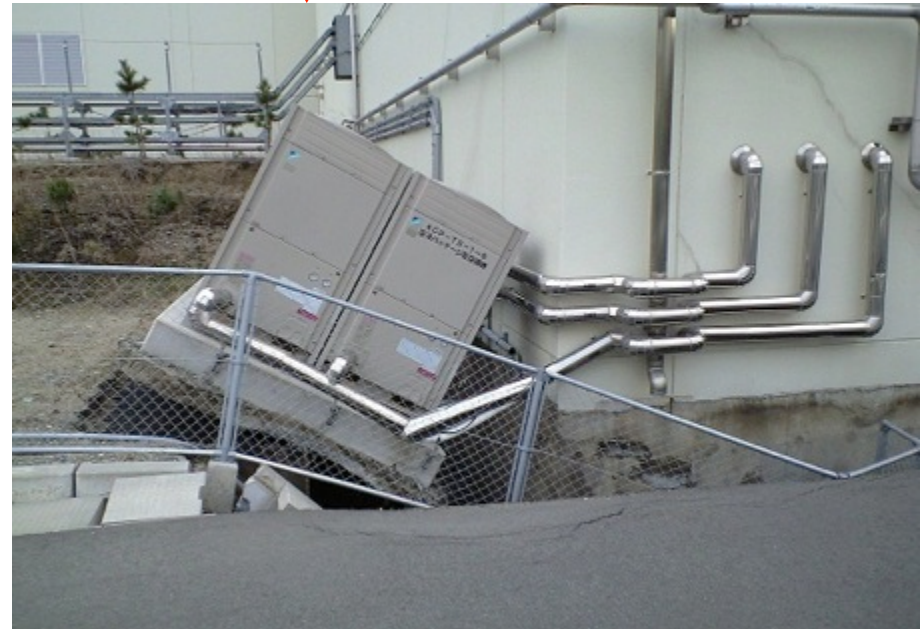
❖ 南側（ビーム上流から下流を見る）
